# 第1章 総則

本マニュアルは、埼玉県が管理する道路橋について、適切な維持管理や効率的かつ効果的な補修・補強事業を実施することを目的として、とりまとめたものです。

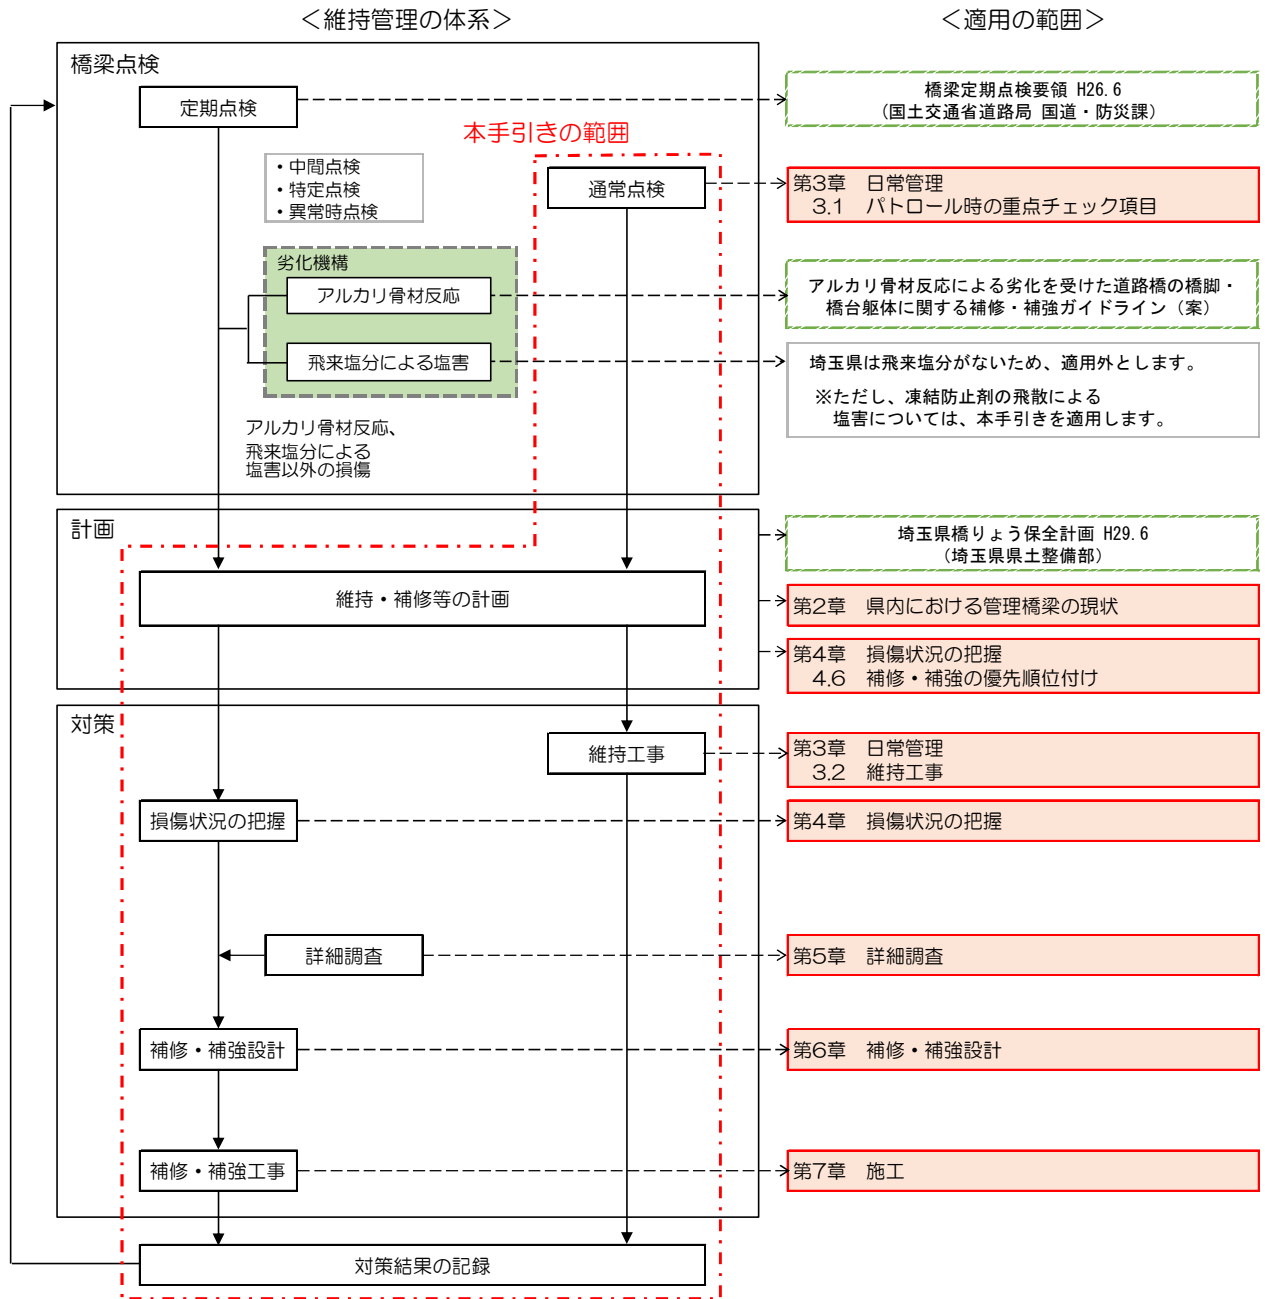
図 1.3.1 橋梁の維持管理の体系および適用範囲

本マニュアルは、国土交通省の橋梁定期点検要領(H26.6)および道路橋定期点検要領(H26.6)等に記載のある、標準的な損傷に対する一般的な対策工法を示したものです。橋梁の維持管理に関する標準的な作業フローと、本マニュアルで示す該当項目の対応を図 1.3.1 に示します。

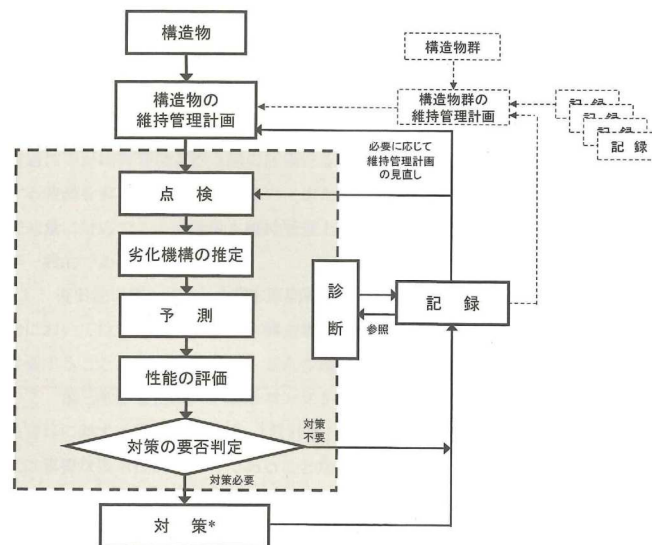
図 1.4.2 維持管理の手順<sup>1</sup>

維持管理は、図 1.4.2 に示すように、点検、調査、診断、対策のサイクルを定期的実施し、診断の結果に基づき、必要に応じて維持管理計画を見直すものとします。また、点検・対策の結果を一元的に記録・蓄積し絶えず最新の情報を参照できるようにしておくことが重要です。

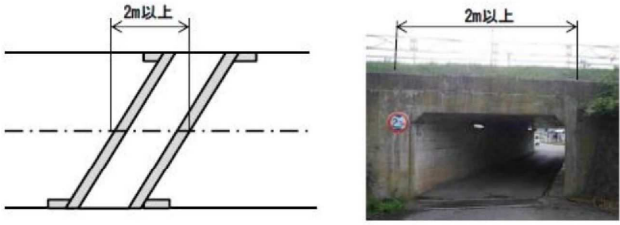
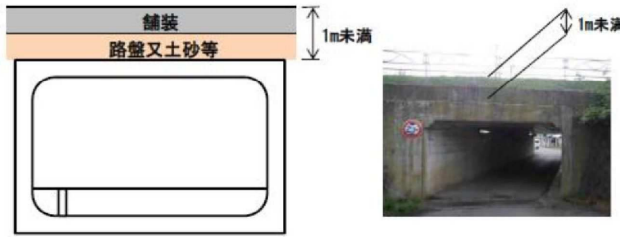
図 2.2.5 溝橋の定義について

溝橋（カルバート）とは、道路の下を横断する道路や水路等の空間を得るために盛土あるいは地盤内に設けられる構造物で、その力学特性から剛性（ボックス、アーチ等）とたわみ性（パイプ、コルゲート等）に分類されます。管理上、橋梁として取り扱う溝橋は、剛性ボックスカルバート（矩形（ボックス型））で、橋長2 m以上かつ土被り1 m未満のものとなります。

- ・ 橋長の考え方：カルバート上部道路の道路軸方向（斜角考慮）の長さで、外寸が2 m以上

- ・ 土被りの考え方：カルバート天端から歩車道等の上面の厚さの最小値が1 m未満

県管理橋梁としては、ボックスカルバート構造の溝橋もその中に含まれます。  
 溝橋の定義としては以下の図 2.2.5 を参照してください。

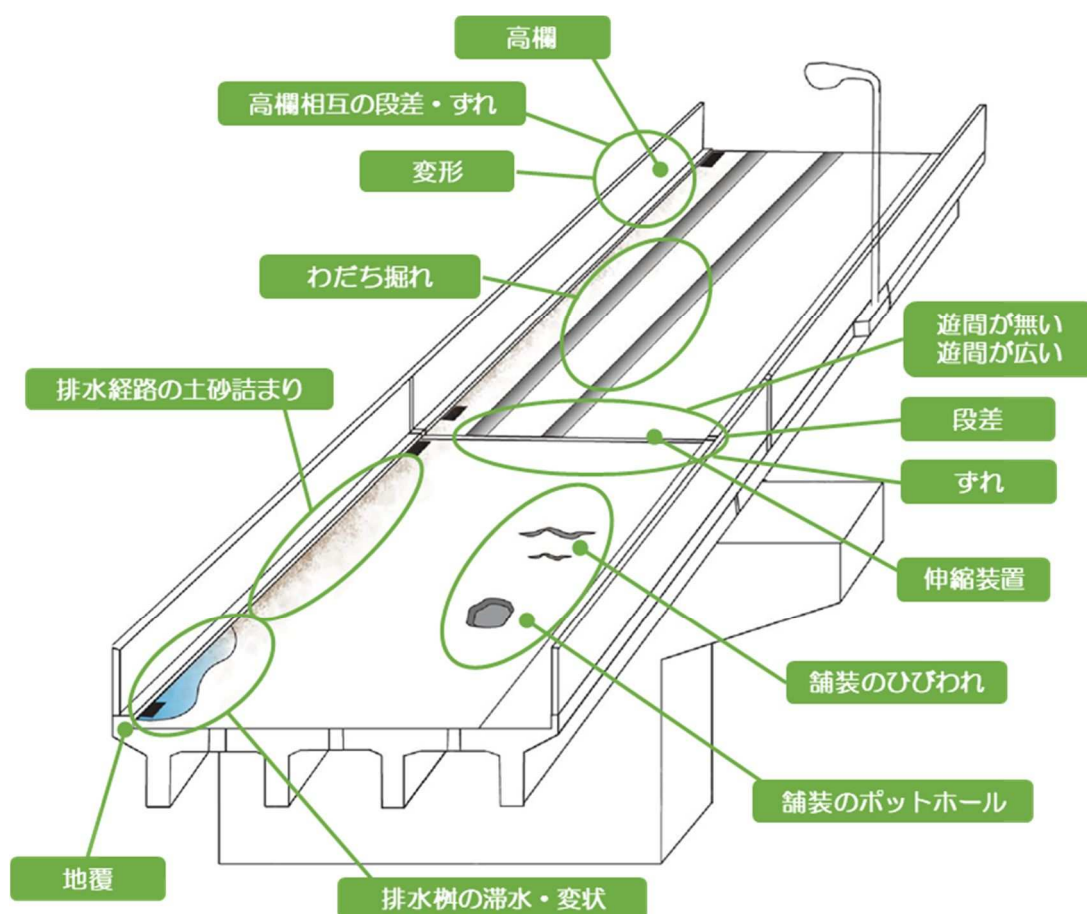
図 3.1.1 道路パトロール時の重点チェック項目

道路パトロール時において重点的にチェックすべき項目について図 3.1.1 に示します。

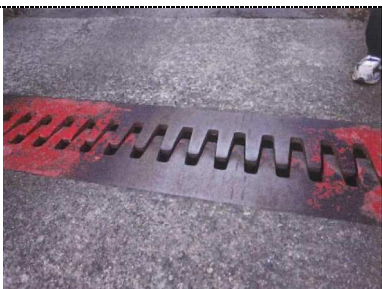
写 3.1.6 伸縮の段差・ずれ <sup>5</sup>	床版ひびわれ（伸縮前後） 伸縮装置の破断・破損 支承の破断・沓座モルタル欠損 下部工沓座斜めひびわれ 下部工の沈下・傾斜
	遊間の異常

着目部位	変状	損傷原因等
伸縮装置	伸縮装置の段差・ずれ

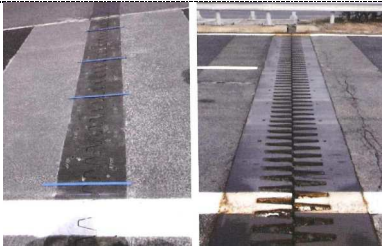
写 3.1.7 遊間の異常 <sup>6</sup>	支承の移動 下部工の傾斜・移動 橋台背面路面の段差

伸縮装置の遊間異常のような現象は、下部構造の動きを表している可能性があり、遊間の間隔が狭い場合には、パラペットに主桁が接触していることも多く、また支承に損傷が生じている可能性もあるため、橋の下面の点検も重要となります。

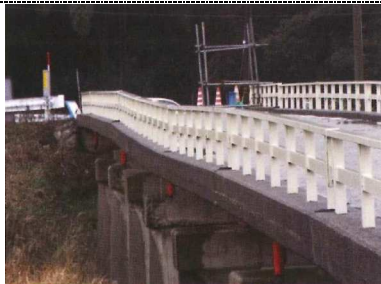
写 3.1.8 高欄の折れ・たわみ <sup>7</sup>	鋼桁の亀裂・破断 コンクリート桁ひびわれ 支承の破断・モルタル欠損 下部工の沈下・洗堀 伸縮装置付近での段差・ずれ
	高欄の破断・変形

着目部位	変状	損傷原因等
地覆・高欄	地覆・高欄等の通り異常

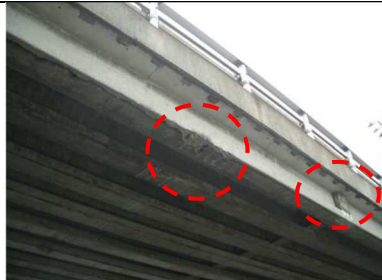
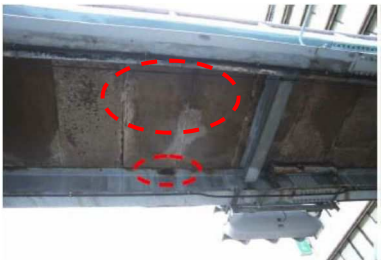
<p>写 3.1.12 主桁の衝突痕、変色・漏水</p>

着目部位・変状	
<ul style="list-style-type: none"> <li>・主桁の変色・腐食・傷（衝突痕）</li> <li>・床版・地覆コンクリートの変色・漏水</li> <li>・排水装置の変色・漏水</li> <li>・照明機器・柱等の付属物の漏水 など</li> </ul>

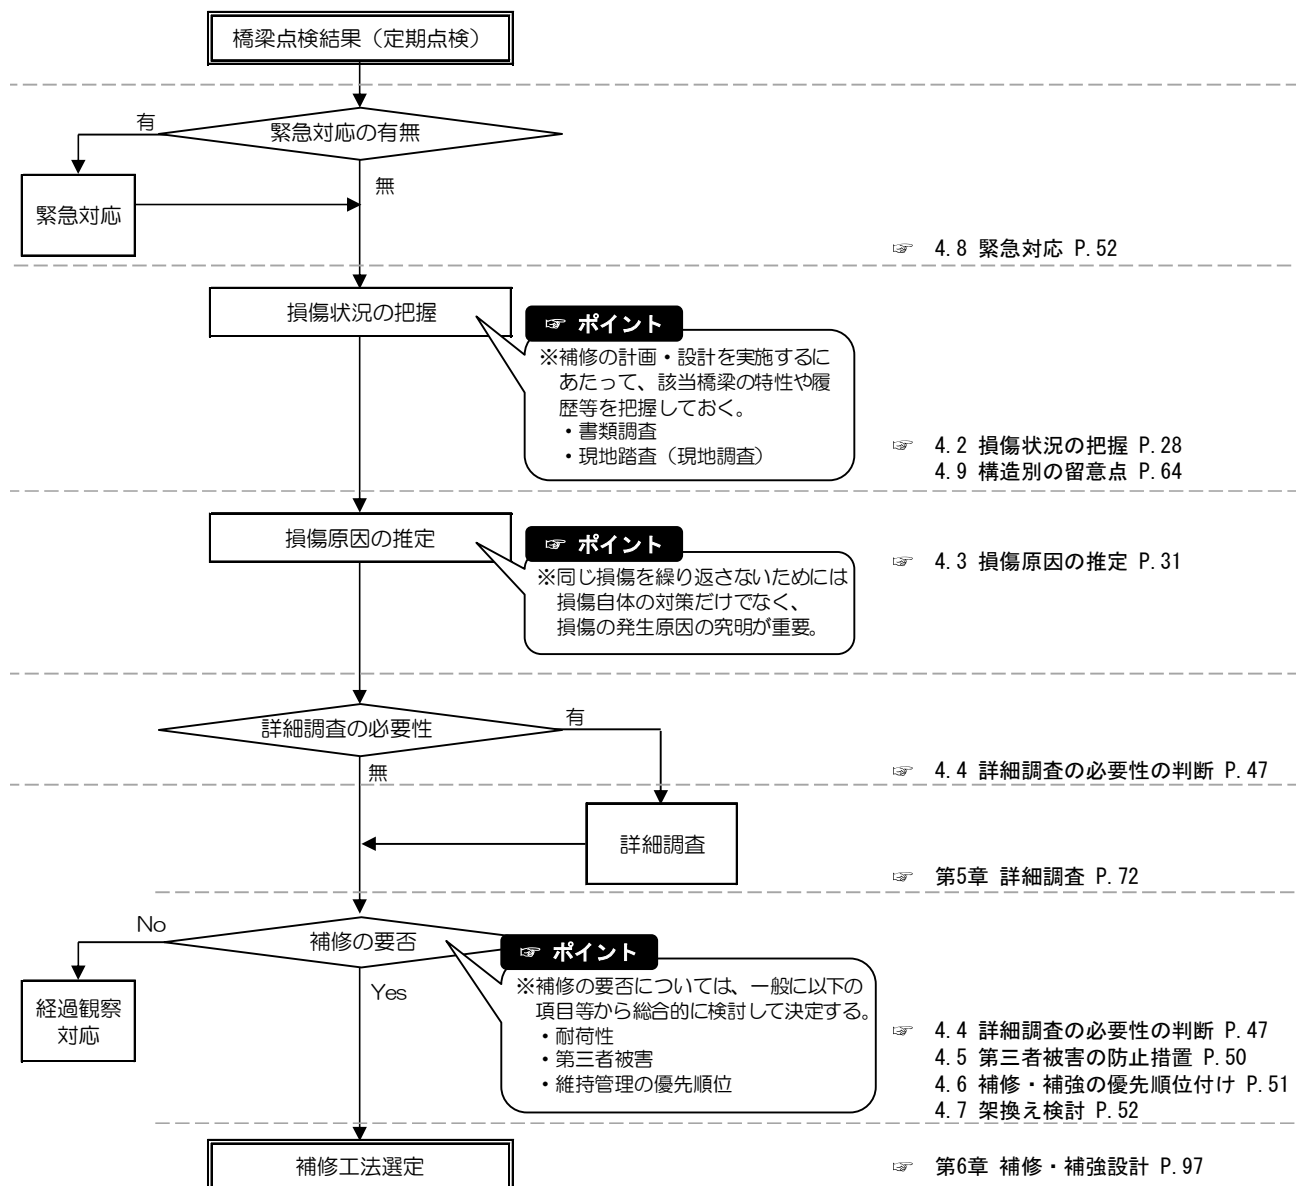
図 4.1.1 補修・補強の実施方針

橋梁点検結果を受けて、損傷状況を把握し、補修工法の選定検討に至るまでの一般的な流れを図4.1.1に示します。

補修計画および設計を実施するのに当たって、図 4.1.1 の補修・補強の実施方針に示すように、まず、下記に示す既往の資料・書類を収集し、事前に該当橋梁の特性や履歴などを把握しておく必要があります。

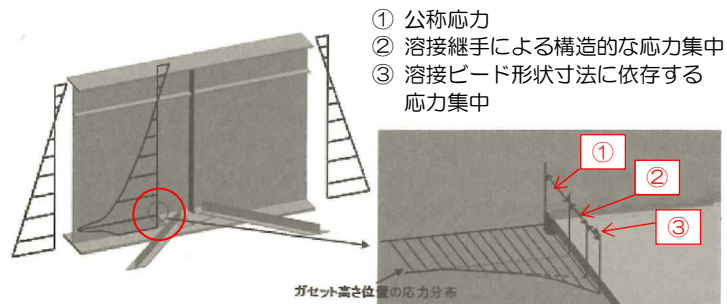
《事例：ガセットプレート端での応力分布》<sup>2</sup>

応力集中とは、部材の形状変化部等で、局所的に応力が增大する現象です。

発生部位によっては、進展すると疲労破壊や脆性破壊を引き起こし、橋の安全性に重大な影響を与える恐れがあります。

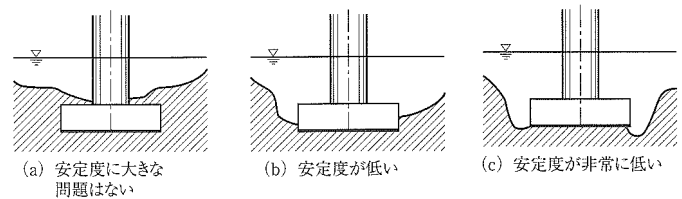
《概念図》<sup>6</sup>

直接基礎の場合には、下図の(a)→(b)→(c)の順に洗堀が進行し、安定度が低下します。

洗堀により生じたフーチング下面の空隙により、橋脚の沈下・傾斜等が生じ、転倒に至る場合があります。なお、洪水後、洗堀された部分に土砂が堆積し、あたかも洗堀されなかったように見受けられることがあるので注意を要します。

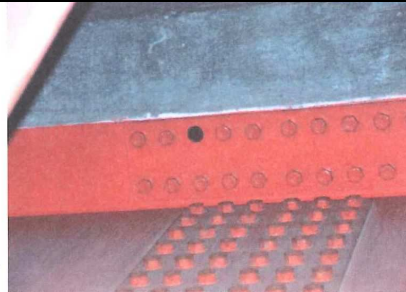
《添接部のボルト脱落状況》<sup>8</sup>

- ① 強度区分がF11T以上
- ② 製造時期が1971年から1977年頃まで
- ③ ネジ部、ボルト首下部等の応力集中部
- ④ 環境条件として漏水等による腐食の影響を受けやすい環境、内部が湿潤環境である閉断面の橋脚等

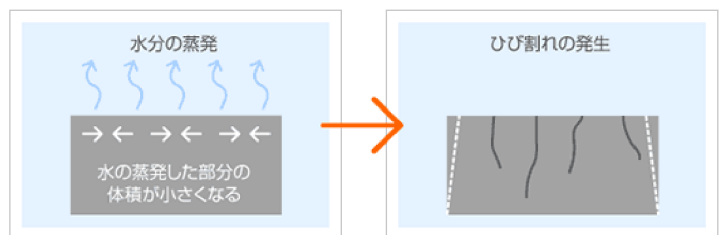
《乾燥収縮によるひびわれ》

コンクリートは乾燥すると内部に存在する水和反応していない余剰水が逸散し、体積が収縮します。これを乾燥収縮といいます。

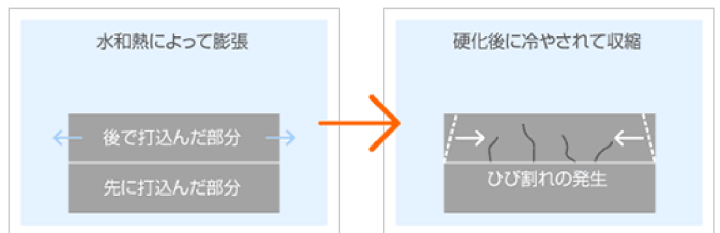
《外部拘束による温度ひびわれ》

また、コンクリートは一般的な物質と同じで、温度上昇(降下)に対しても膨張(収縮)します。これを温度変化といいます。

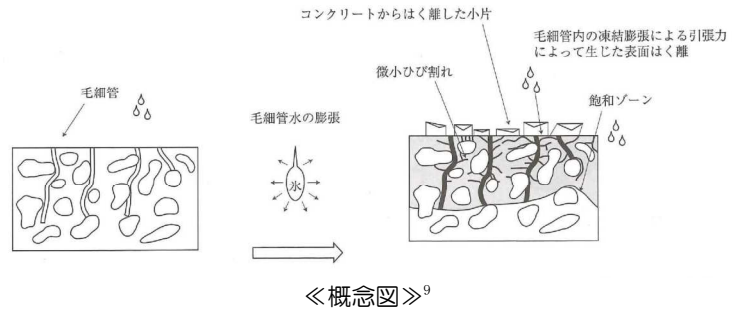
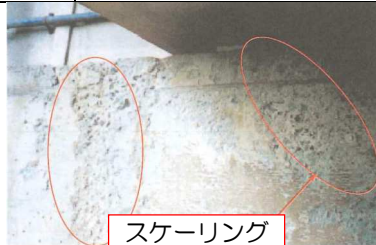
スケーリング  
《事例(橋台)》<sup>10</sup>

コンクリート中の空隙に存在する自由水の凍結と、外気温の上昇に伴う融解の繰り返し作用により徐々に劣化します。(コンクリート表面のスケーリング※1、微小なひびわれ、ポップアウト※2)

- ※1：表面が薄片状に剥落する現象
- ※2：表面が円錐状に剥落する現象

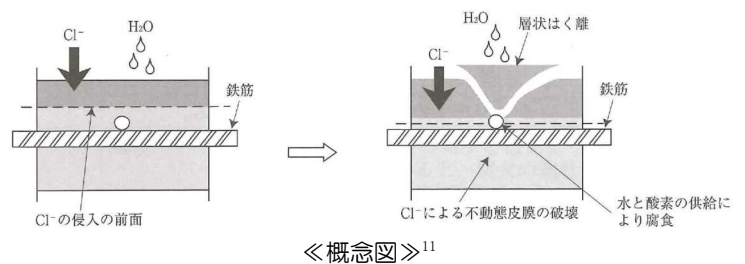
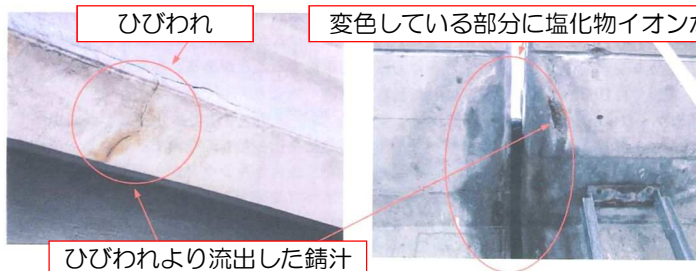
《事例(PC桁)》<sup>12</sup>

鋼材表面におけるコンクリート中の塩化物イオン濃度が一定量に達すると、鋼材の不動態被膜に塩化物イオンが割込み、被膜が破壊され、酸素と水の供給により鋼材の腐食が始まります。

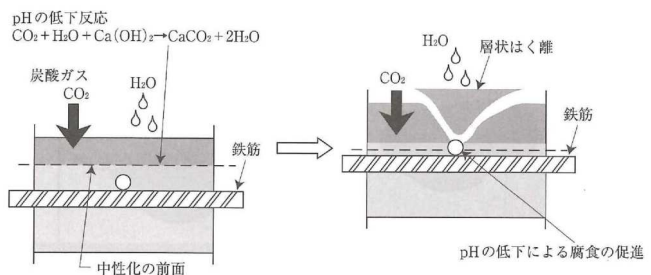
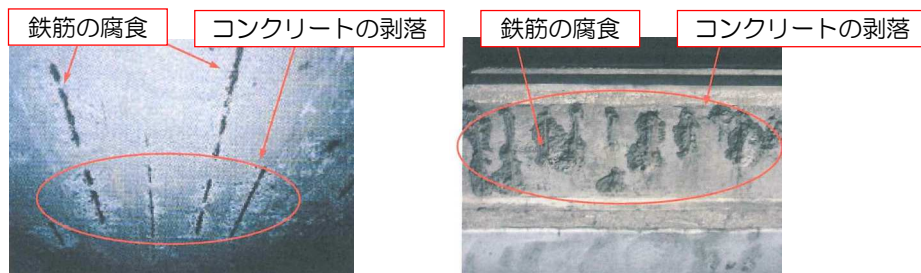
<<事例 (RC 床版、壁高欄)>>16

コンクリート中の水酸化カルシウムが、炭酸ガスによる中和反応によって炭酸カルシウムに変化し、コンクリート表面から徐々にアルカリ性を失っていきます。

鋼材周囲のコンクリートまで達すると、鋼材表面の不動態被膜が破壊され、酸素と水の供給により鋼材の腐食が始まります。

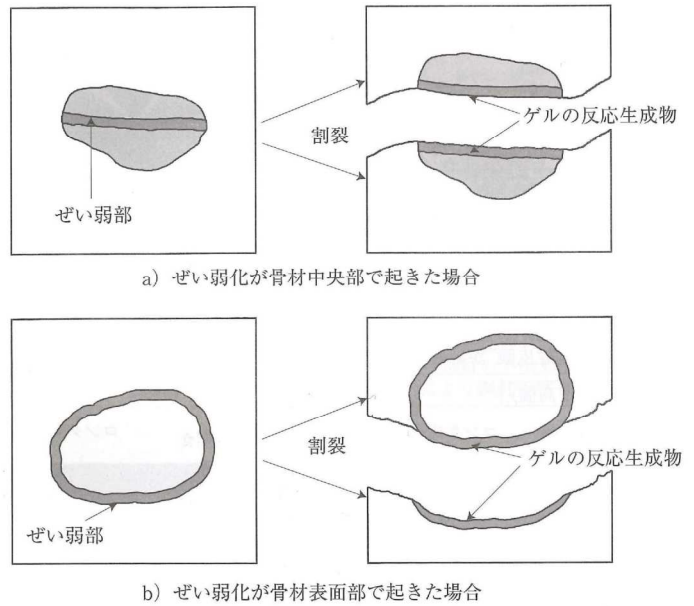
反応性骨材が一定量以上のアルカリ濃度に晒されて生じます。外部から水分の供給がある部位で著しい劣化が見られます。(雨水、漏水がかかる橋脚梁部等)

セメント中のアルカリ成分  
骨材中のシリカ成分 → ゲル + 水分 → 膨張 → ひび割れ

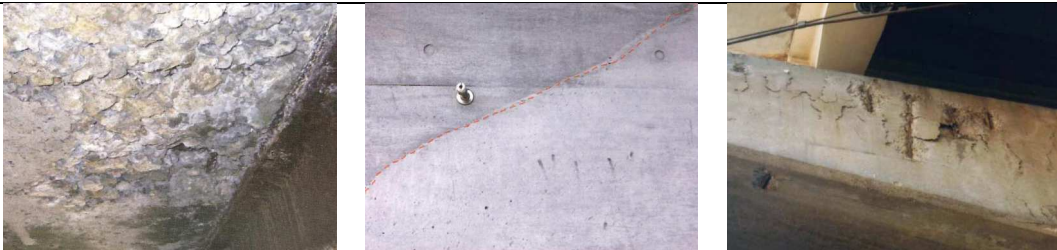
- (1) 鋼部材
  - ① 溶接欠陥による疲労強度の著しい低下(亀裂・破断に至る場合がある)
- (2) コンクリート部材
  - ① コンクリート打設時の締め固め不良による豆板
  - ② 打ち重ね不良によるコールドジョイント
  - ③ かぶりコンクリート不足による鉄筋露出
  - ④ 施工時の型枠のたわみや沈下により生じたひびわれ

《豆板》<sup>21</sup>

《コールドジョイント》<sup>22</sup>

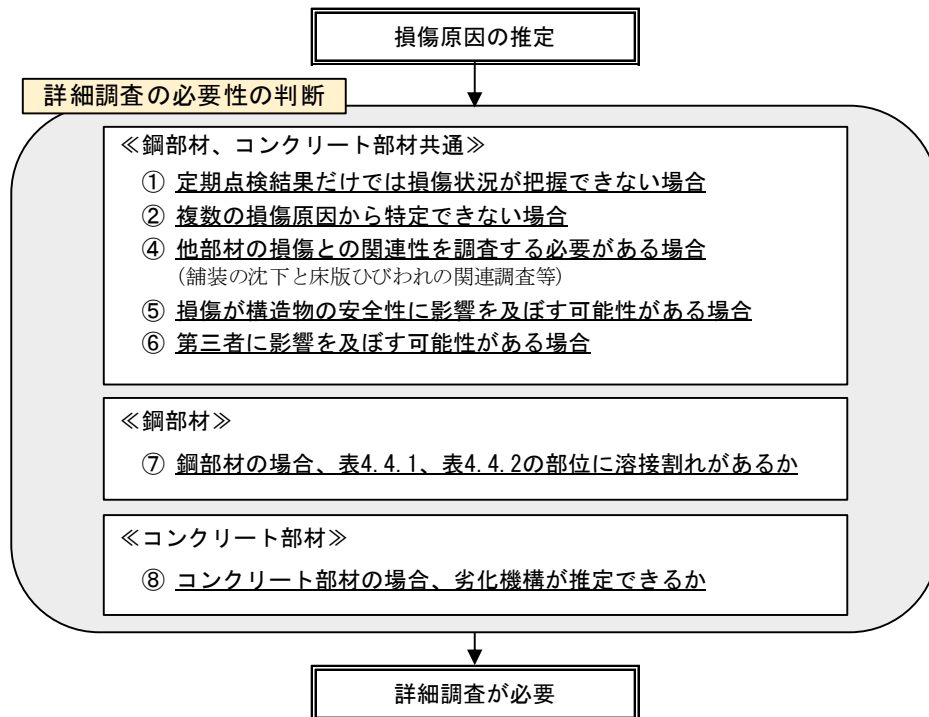
図 4.4.1 詳細調査の必要性の判断フロー

コンクリート部材の場合は、複合劣化が生じている場合が多く、劣化機構の推定ができない場合があるため、実際に生じている劣化現象に対応する劣化指標を一つあるいは複数選定し、それらに着目して詳細調査を行うことが望ましいです。

基本的には、既存資料のみでは損傷の状況が把握できない場合や、複数の損傷原因から明確な原因を特定できない場合、損傷原因について他部材の損傷との関連性を調査する必要がある場合に、詳細調査を行う必要があります。

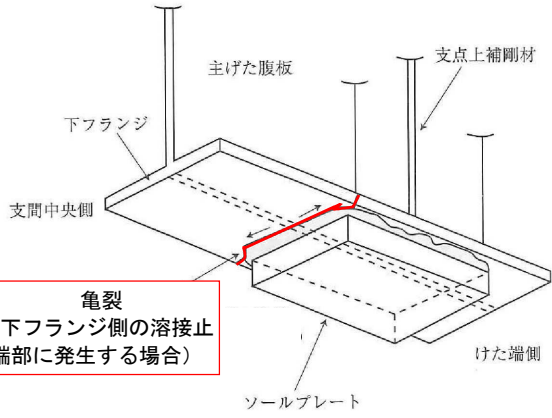
1) I 桁	
<p>① ソールプレート前面溶接部</p>

<p>主げた腹板 支点上補剛材 下フランジ 支間中央側 けた端側 ソールプレート</p> <p><b>亀裂</b> (下フランジ側の溶接止端部に発生する場合)</p>	<p>② 桁端切り欠き部</p>

亀裂は、鋼材内部に生じる場合もあり、外観の目視のみでは検出困難です。また、点検時では「塗膜割れ」について、鋼材の亀裂を直接確認していなくても亀裂として判定するため、表 4.4.1、表 4.4.2 に示す部位に塗膜割れが確認された場合は詳細調査を実施し、亀裂の発見の漏れがないよう注意する必要があります。

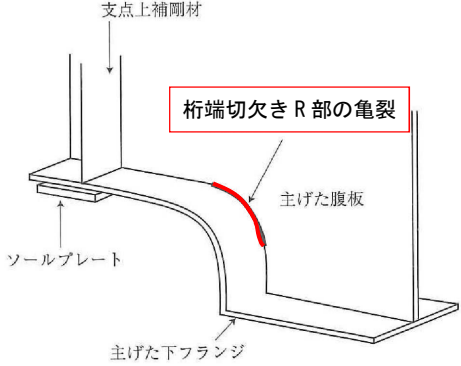
<p>支点上補剛材 主げた腹板 ソールプレート 主げた下フランジ</p> <p><b>桁端切欠き R 部の亀裂</b></p>
③ 対傾構取付き垂直補剛材部

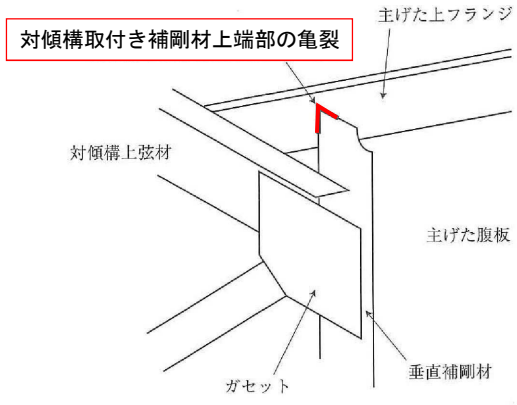
<p>主げた上フランジ 対傾構上弦材 主げた腹板 ガセット 垂直補剛材</p> <p><b>対傾構取付き補剛材上端部の亀裂</b></p>

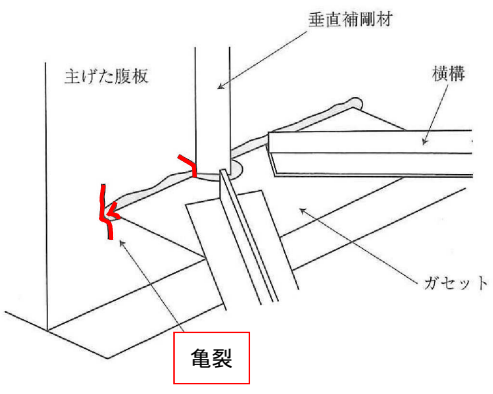
<p>垂直補剛材 主げた腹板 横構 ガセット</p> <p><b>亀裂</b></p>
2) 鋼床版	
<p>① 垂直補剛材上端部とデッキプレート下面との溶接部</p> <p>② 垂直補剛材上端部と横リブ下面との溶接部</p> <p>③ 閉断面リブとデッキプレートの溶接部</p> <p>④ 閉断面リブ現場高力ボルト継手部</p> <p>⑤ デッキプレートの現場継手部</p> <p>⑥ 閉断面リブ現場溶接継手部</p> <p>⑦ 閉断面リブと横リブ交差部</p> <p>⑧ デッキプレートと横リブの溶接部</p> <p>⑨ 腹板と横桁の溶接部の下側スリット</p> <p>⑩ 横リブと腹板の溶接部</p> <p>⑪ 横リブとコーナープレートの溶接部</p> <p>⑫ 廻し溶接部</p> <p>⑬ ガセットと横桁（補剛材）の溶接部の下側スリット</p>

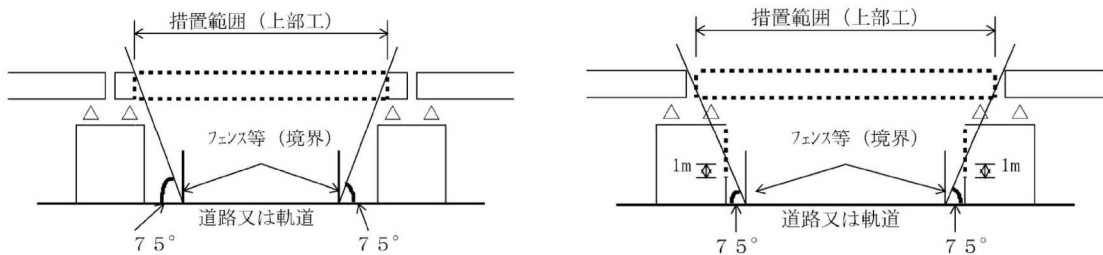
図 4.5.1 措置対象範囲  
(下部工前面が俯角 75° に入る場合 (左)、入らない場合 (右))

現地踏査で上記のような損傷が認められた場合には、措置作業の効率化を図るため、必要に応じて詳細調査を行い、安全対策を実施します。図4.5.1に措置の対象範囲を、図4.5.2に措置の標準的な手順を示します。

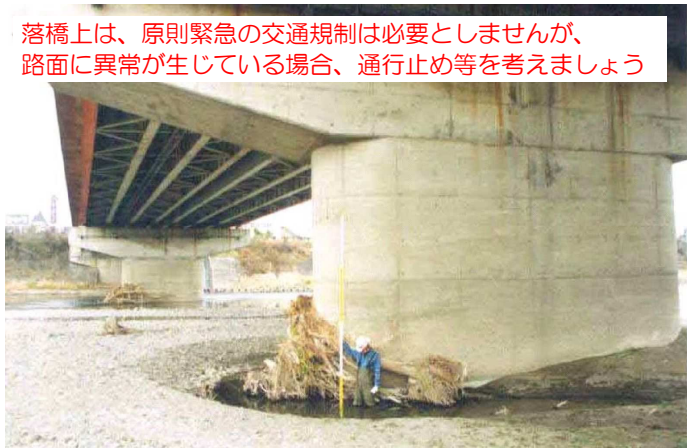
<p>落橋上は、原則緊急の交通規制は必要としませんが、路面に異常が生じている場合、通行止め等考えましょう</p>	写真番号	4.8.21
	損傷の種類	洗堀
	部材名	その他
	備考	
	<p>① 下部工基礎が流水のため著しく洗掘されている。</p> <p>② 橋脚基部に著しい洗掘が生じている。所定の耐荷力が失われ、下部工の沈下・傾斜が生じていることから緊急対応が必要である。</p>

部位	損傷の種類および緊急対応が妥当と判断できる損傷状況の目安	事例写真
その他	遊間の異常 ・遊間が異常に広がり、自転車やオートバイが転倒するなど道路利用者等へ障害を及ぼす懸念がある状況など	4.8.11
	路面の凹凸 ・路面に著しい凹凸があり、自転車やオートバイが転倒するなど道路利用者等へ障害を及ぼす懸念がある状況など	4.8.12
	舗装の異常 ・コンクリート床版の上面側が土砂化し、抜け落ち寸前であり、路面陥没によって交通に障害が発生する懸念がある状況など	4.8.13
	支承の機能障害 ・支承ローラーの脱落により支承が沈下し、路面に段差が生じて自転車やオートバイが転倒するなど道路利用者等へ障害を及ぼす懸念がある状況などにおいては、緊急対応が妥当と判断できる場合がある。	4.8.14
	補修・補強材の損傷 ・主桁及び床版の接着鋼板が腐食しており、補強効果が著しく低下し、構造安全性を著しく損なう危険性が高い状況など	4.8.15
共通	定着部の異常 ・着部のコンクリートにうきが生じてコンクリート塊が落下し、路下の通行人、通行車両に危害を与える懸念がある状況など	4.8.16
	異常な音・振動 ・車両の通過時に大きな異常音が発生し、近接住民に障害を及ぼしている懸念がある状況など	4.8.17
	異常なたわみ ・主桁にたわみが発生し、構造機能の喪失によって構造安全性を著しく損なう状況など	4.8.18
	変形・欠損 ・車両の衝突や雪崩などにより主桁が大きく変形しており、構造安全性を著しく損なう状況 ・アーチやトラスの格点部などの大きな応力変動が生じることのある箇所の変形は、構造全体性への影響が大きいため、緊急対応を講じる場合がある ・高欄が大きく変形しており、歩行者あるいは通行車両など、道路利用者等への障害の懸念がある状況など	4.8.19
	沈下・移動・傾斜 ・下部工が大きく沈下・移動・傾斜しており、構造安全性を著しく損なう状況 ・下部工の沈下に伴う伸縮装置での段差により、自転車やオートバイが転倒するなど道路利用者等へ障害を及ぼす懸念がある状況など	4.8.20
	洗堀 ・フーチング下面まで洗掘され、橋脚の沈下や傾斜が生じる危険性が高い状況など	4.8.21

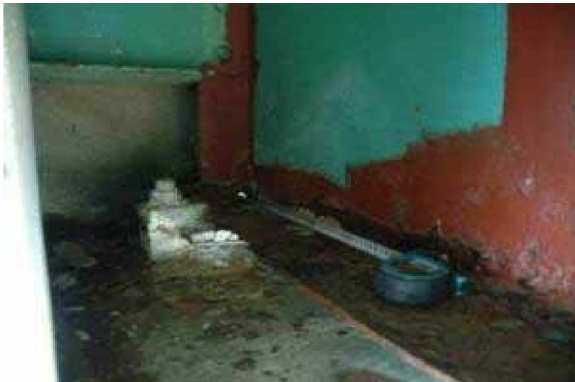
- ・ 支点部付近の主桁ウェブ下部と下フランジ及び端横桁の主桁取付部に腐食による断面欠損が確認された。
- ・ 舗装をはつり調査した結果、床版上面には損傷はなかった。

写真 4.8.22 主桁ウェブと下フランジ腐食状況

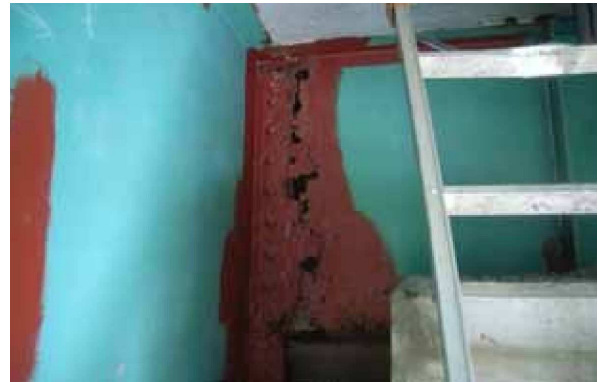
写真 4.8.23 端横桁腐食状況

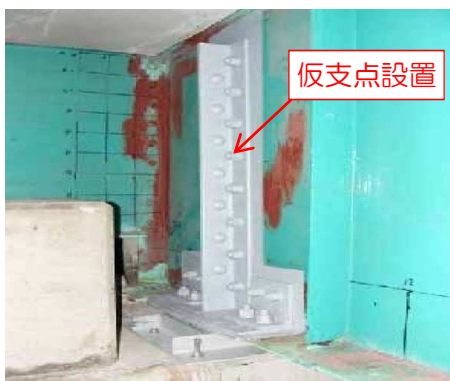
- ・ 支点部の垂直補剛材および支承も腐食が進行していたため取替えとした。
- ・ 垂直補剛材は溶接を避け、L形鋼でフィラープレートを用いたボルト接合とした。
- ・ 現況の端横桁はフルウェブ形式で、沓座に落橋防止壁が設置され、維持管理性に劣るため、落橋防止壁は最終的に撤去し、対傾構形式に改修した。
- ・ 緊急に安全確保を行い、対応策検討・仮支点設置までの対策を30日間で終了して道路規制を解除した。

写真 4.8.24 仮支点補剛材施工状況

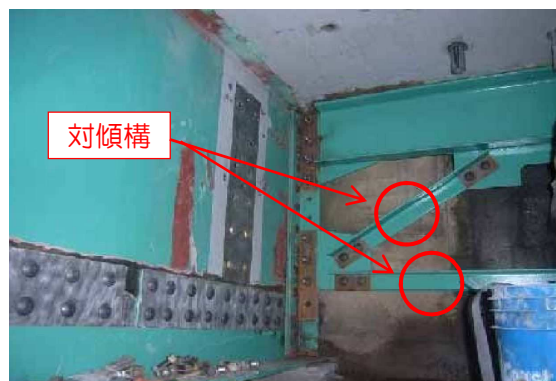
写真 4.8.25 改修終了状況

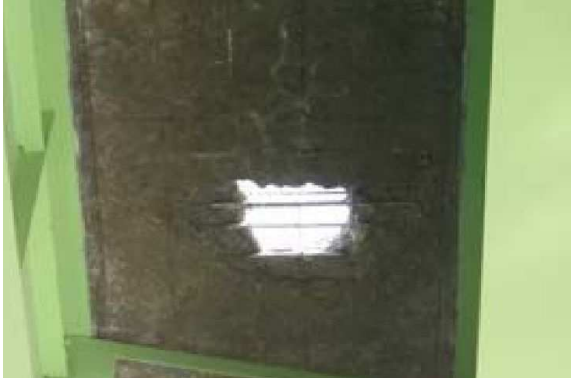
- 床版の抜け落ちが発生し、約50cm×50cmの穴が開いた。
- 舗装面をはつり、床版上面を確認したところ、土砂化状態となっており、脆弱部を撤去した結果、鉄筋が露出した。
- 床版下面から目視確認したところ、床版ひびわれが著しい箇所を確認した。
- 昭和31年道路橋示方書に準拠した設計であり、床版厚が160mmと薄く、B活荷重対応でないことも影響していると考えられる。

写真 4.8.26 床版の抜け落ちた様子

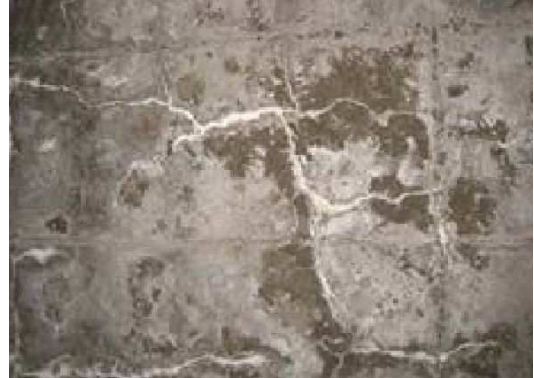
写真 4.8.27 床版下面ひびわれ状況近接

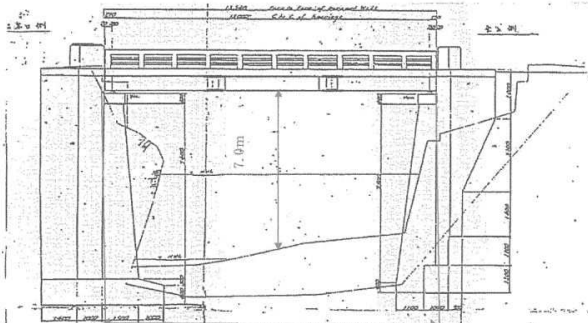
- 橋梁名：神流川橋（かんながわはし）
- 橋長：13.5m
- 建設年：1965年
- 橋種：単純非合板I桁橋

図 4.8.1 神流川橋 側面図

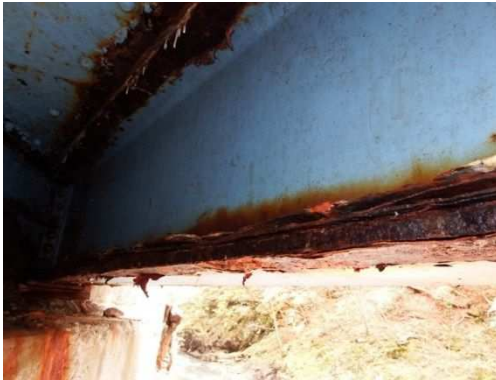
写真 4.8.29 上部構造(主桁)の腐食状況

- 主桁、横桁、アンカーボルトに、著しく腐食した箇所が見られた。
- 床版にひびわれ、剥離・鉄筋露出及び抜け落ち箇所等が確認された。
- 橋梁の安全性の観点から、緊急対策が必要であると判定された。

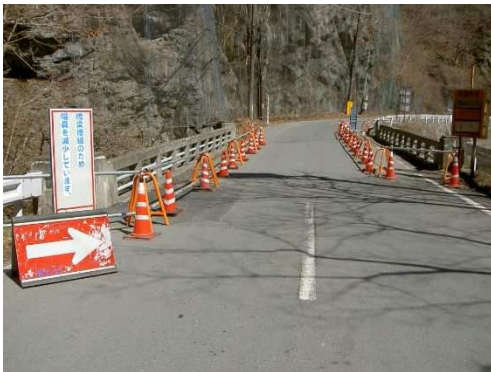
写真 4.8.31 路肩規制状況 (1)

- 安全性の確保を目的に、路肩規制を行った。
- 恒久対策として、防食塗装及び床版打換えを実施し、対策を完了した。

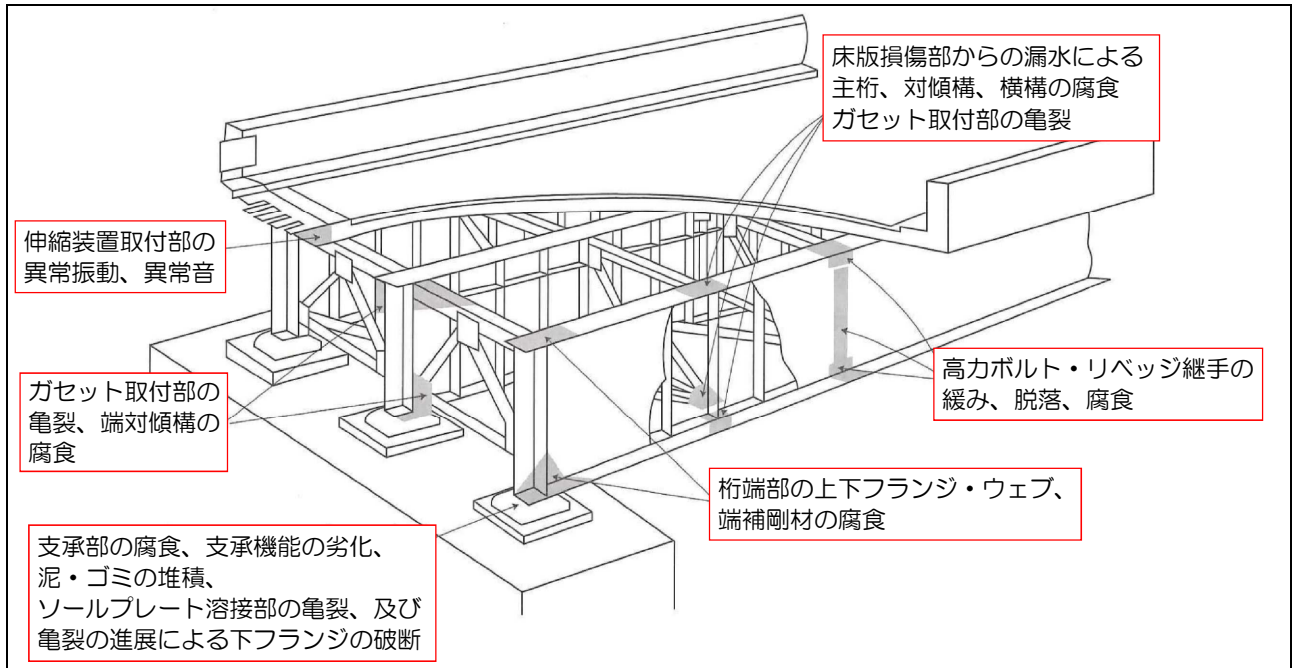
表 4.9.1 着目点 (I 桁)<sup>30</sup>

構造種別により損傷の発生しやすい箇所があるため、現地踏査時にはこの点を踏まえて現況確認を行うこともポイントとなります。

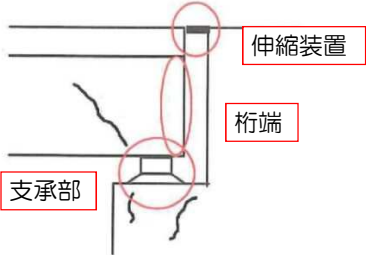
着目箇所	着目のポイント
桁端部	<ul style="list-style-type: none"> <li>• 支承反力、地震、温度変化による水平力等による劣化や変化が発生しやすいです。</li> <li>• 支承部は雨水や土砂等が溜まりやすく、鋼製支承では変状による支承機能の消失、ゴム支承ではゴムの劣化や変形に着目します。</li> <li>• 伸縮装置からの漏水がある場合には、桁端部の変状に着目します。</li> <li>• PC 橋の場合には、PC 鋼材定着部の変状に着目します。</li> </ul>

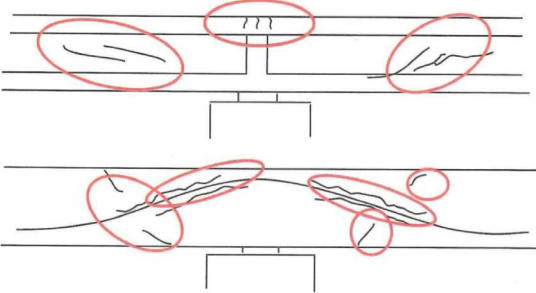
中間支点部	<ul style="list-style-type: none"> <li>• 負の曲げモーメント及びせん断力が最大となり、かつ集中的な支点反力を受けて応力状態が複雑となる部分であり、上床版やウェブ付近の変状に着目します。</li> </ul>

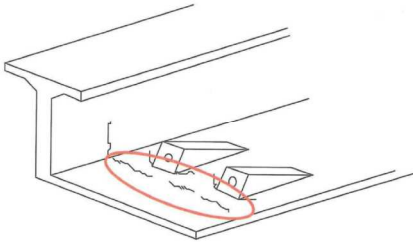
PC 鋼材の定着突起部	<ul style="list-style-type: none"> <li>• PC 桁で、定着突起を設けて PC 鋼材を定着している箇所では、定着突起の周辺における局部的な応力（引張応力の集中）によるひびわれに着目します。</li> </ul>

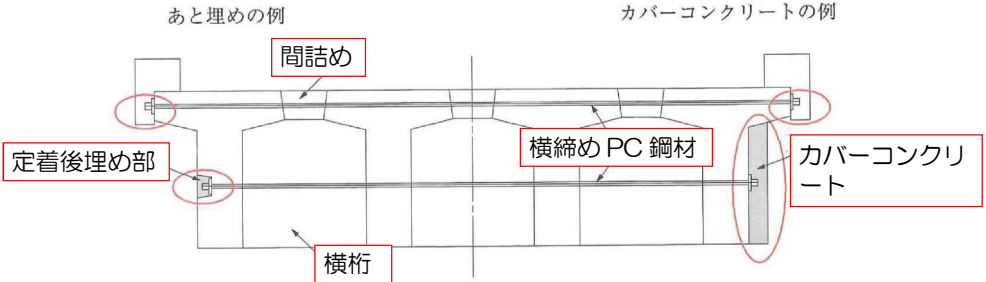
横締め定着部	<ul style="list-style-type: none"> <li>• PC 桁では、横締め PC 鋼材の定着部付近のひびわれ、剥離、錆び汁、コンクリートの浮きの発生、及びカバーコンクリートの剥落、定着後埋め部の剥離に着目します。</li> </ul>

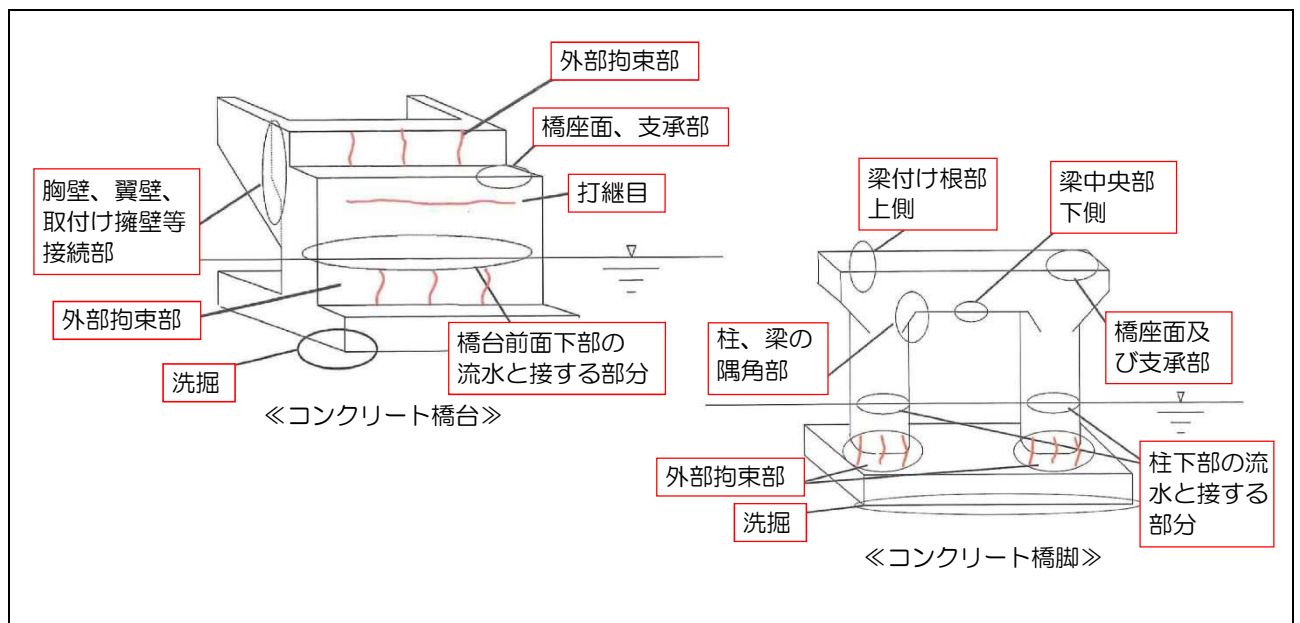
表 4.9.11 着目点（コンクリート下部工躯体）<sup>38</sup>

着目箇所	着目のポイント
胸壁、翼壁、取付擁壁等の接続部	・断面急変部であり、水和熱による温度ひびわれや乾燥収縮によるひびわれ等の初期ひびわれが発生し易いです。
橋座面及び支承部	・伸縮装置等からの漏水により湿乾が繰り返されるため、鉄筋の腐食やコンクリート劣化が発生し易いです。
外部拘束部	・新旧コンクリートの水平打継ぎ目となる部分であり、旧コンクリート拘束により、水和熱による温度ひびわれや乾燥収縮によるひびわれが発生し易いです。
流水と接する部分	・流水による摩耗や水位の変化により湿乾が繰り返されるため、鉄筋の腐食やコンクリート劣化が発生し易いです。
梁付け根部上側	・片持ち梁として負の最大曲げモーメントが発生する部位であり、上縁に鉄筋が集中的に配置されているため各種変状が発生し易いです。
柱、梁の隅角部	・ラーメン部材の接点部は、応力の方向が急変し、応力伝達機構が複雑であるため、コンクリートの引張強度以上の応力が発生する場合があります。
梁中央部下側	・梁として正の最大曲げモーメントが発生する部分であり、下縁に鉄筋が集中的に配置されているため各種変状が発生し易いです。
洗掘	・流水内にある橋台・橋脚の周りを取り囲むように渦が形成され、川底が掘り起こされる場合があります。 ・河床の異常の有無、流れの変化に留意します。

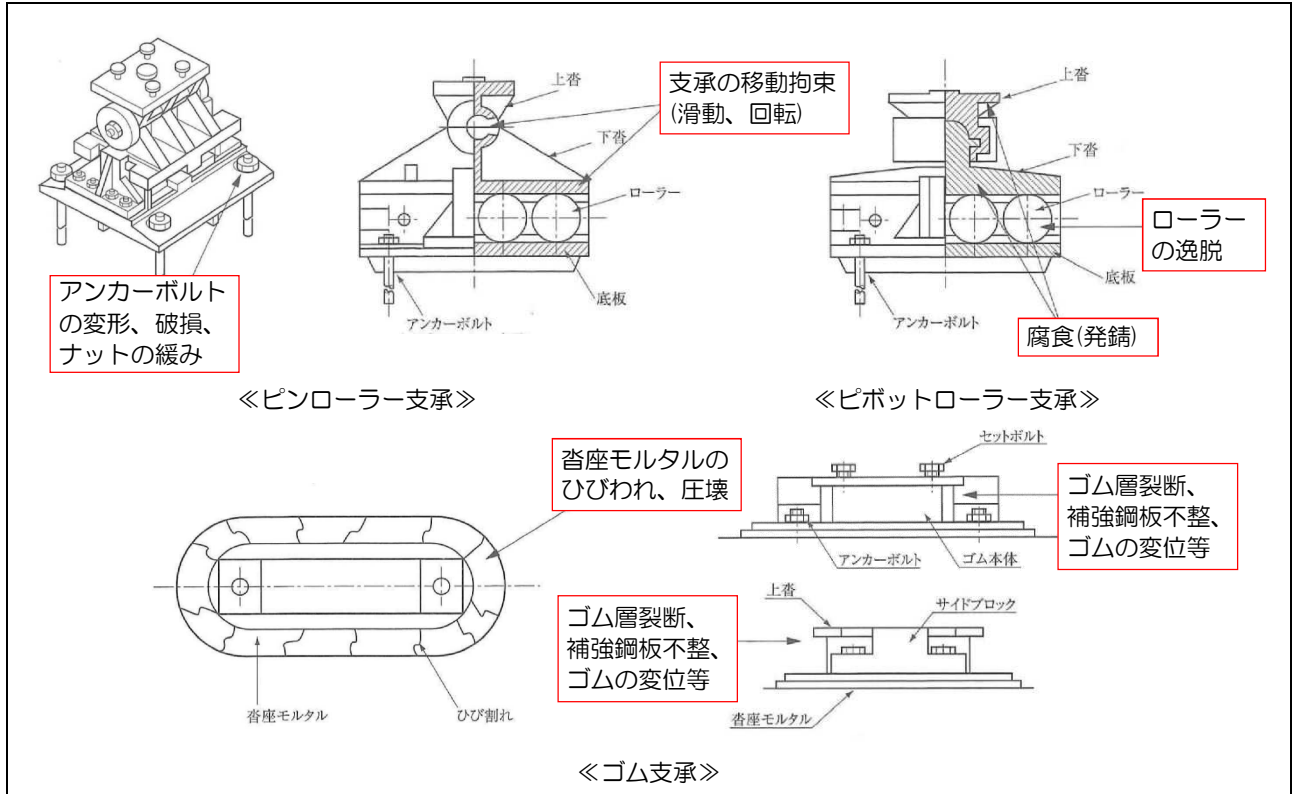
表 4.9.12 着目点（支承）<sup>39</sup>

支承・伸縮装置については、これらの付属物の変状に起因して橋梁本体の構造物が影響を受けたり、上部工や下部工の変状の影響が付属物の変状となって現れたりするため、生じている変状を見逃さずに早期に対策を行うことが重要です。

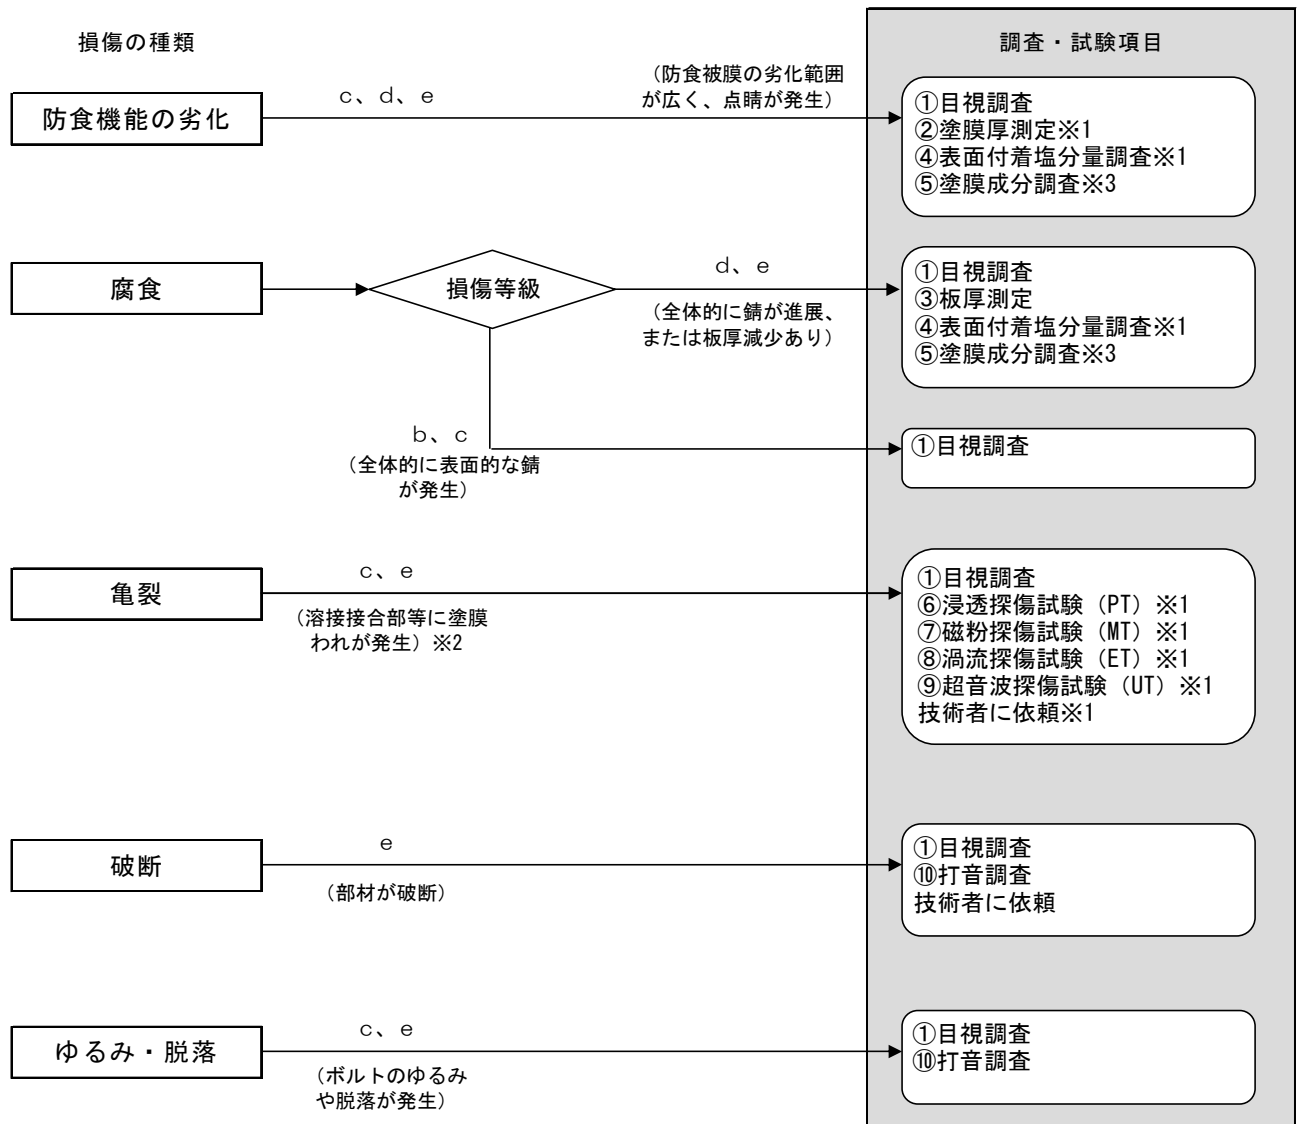
図 5.2.1 鋼部材における損傷別の調査・試験項目選定フロー

鋼部材における損傷の種類別の代表的な調査・試験項目選定フローを図5.2.1に示します。

※1：状況に応じて実施

※2：塗膜われが発生しやすい箇所については、「4.4 詳細調査の必要性の判断 (P. 47)」に掲載しているため、参照してください。

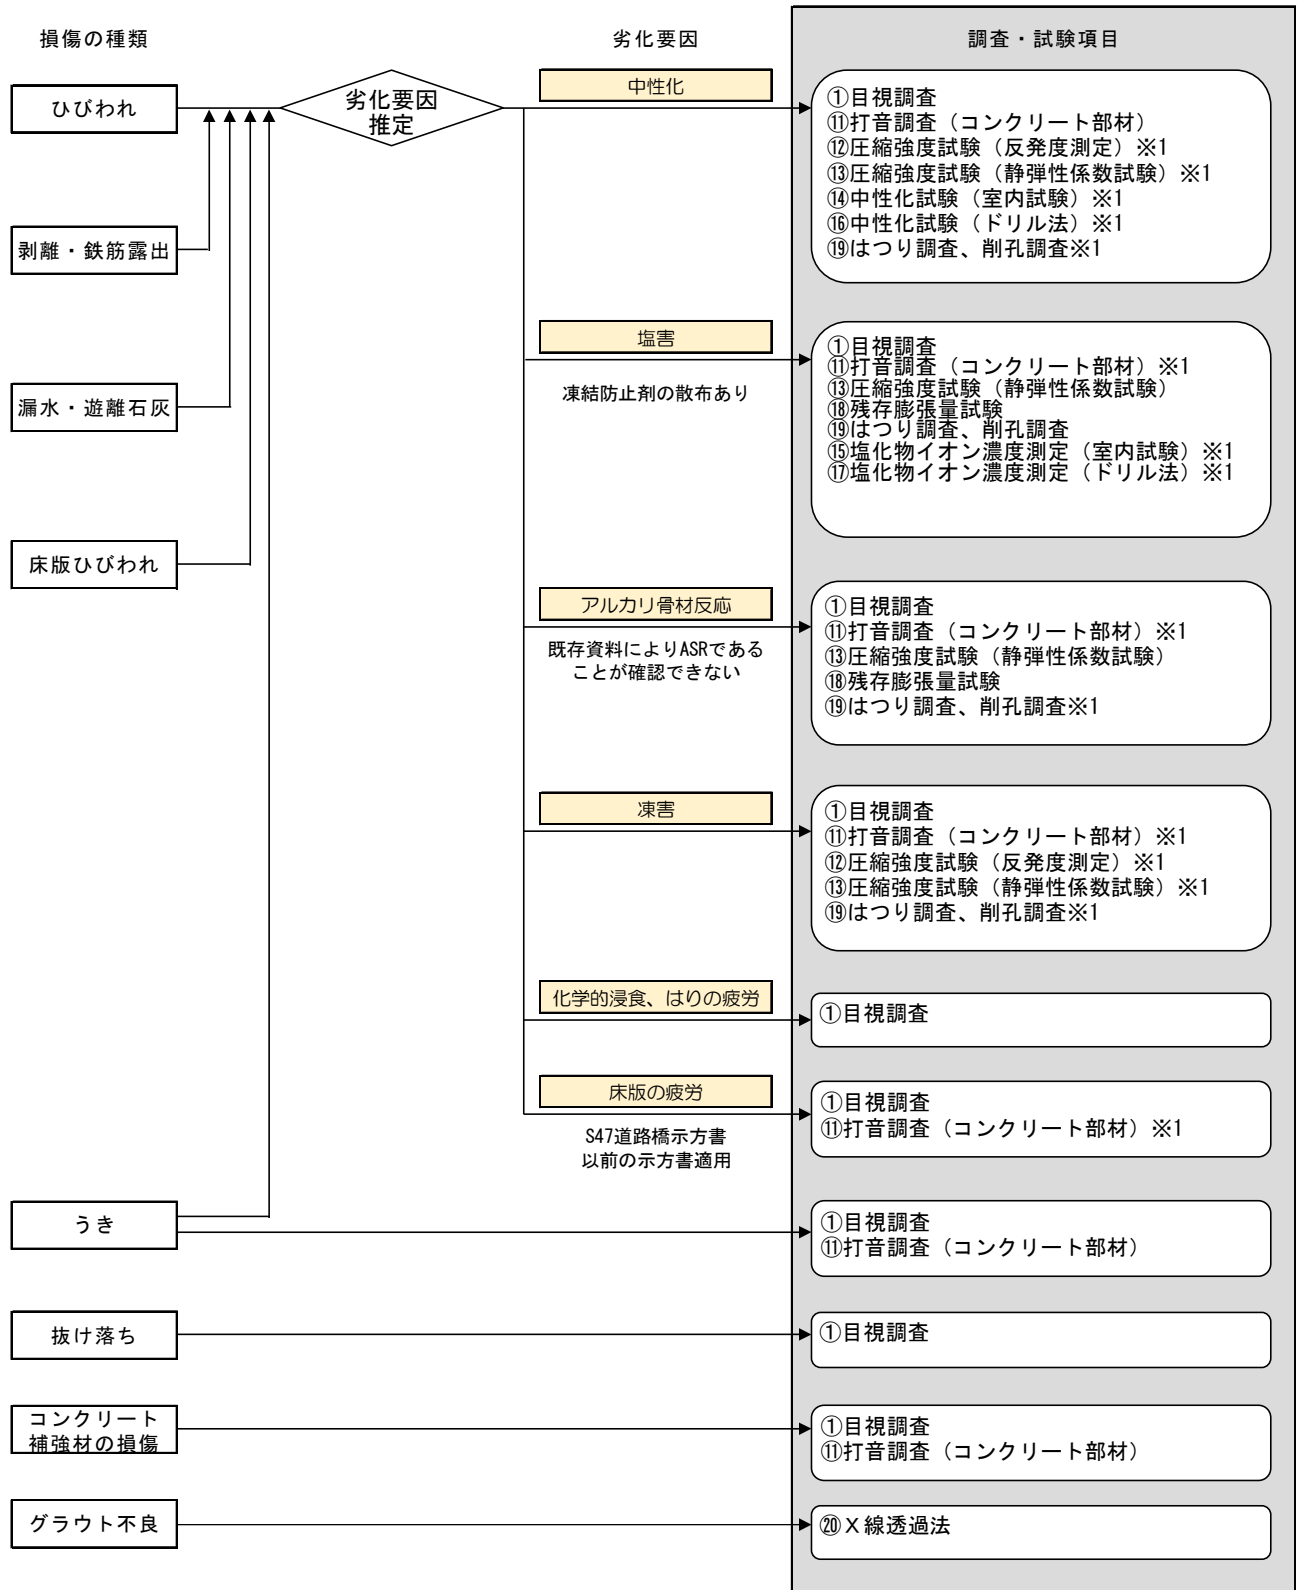
図 5.3.1 コンクリート部材における損傷の種類、劣化要因別の調査・試験項目選定フロー

コンクリート部材における損傷の種類、劣化要因別の代表的な調査・試験項目選定フローを図 5.3.1 に示す。

※1：状況に応じて実施

※劣化要因がアルカリ骨材反応の場合、調査結果後の対応は、「アルカリ骨材反応による劣化を受けた道路橋の橋脚・橋台躯体に関する補修・補強ガイドライン(案)」に準ずることとします。

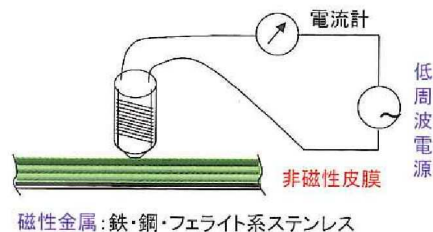
《概念図》<sup>2</sup>

※非磁性金属（アルミ・ステンレス等）上の絶縁性被膜を計測するには、渦電流膜厚計を使用するとよいです。

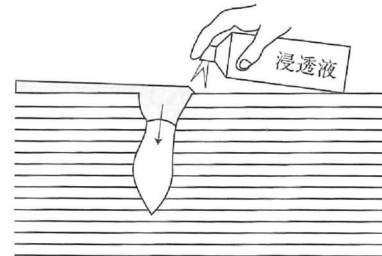
①浸透処理

部材表面に浸透液を塗布すると亀裂内に浸透液が浸み込みます。表面の浸透液を拭ってから現像剤を用いると、亀裂内の浸透液が現像剤の微粉末中に吸い出され、指示模様が表れます。

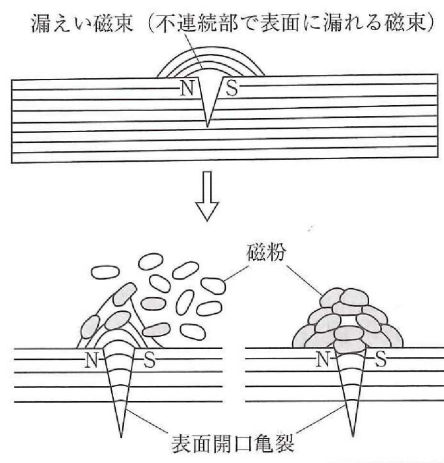
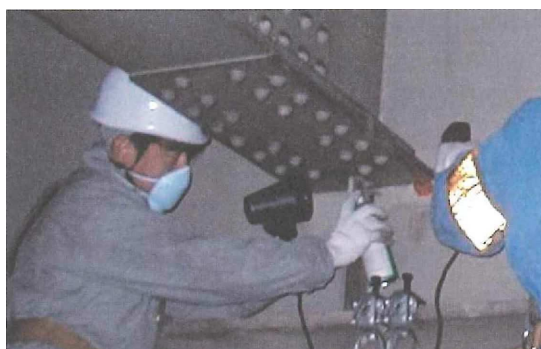
《概念図》<sup>8</sup>

鋼材を磁下すると鋼材の中を磁束が通りますが、磁束を遮るような不連続部が存在すると磁束は迂回して外側に漏れてきます。

亀裂の検出には、一般にスプレー式の蛍光磁粉を用い、吹きつけた箇所に紫外線を照射して変状の有無や長さなどを調べます。

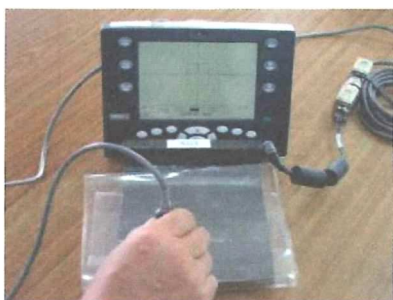
《渦流探傷装置》<sup>12</sup>

- 渦流探傷装置
- バッテリー
- 記録用紙

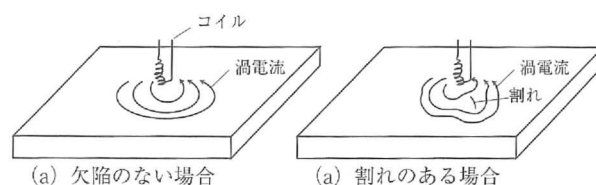
(渦電流誘導現象の概念図)

(a) 欠陥のない場合

(a) 割れのある場合

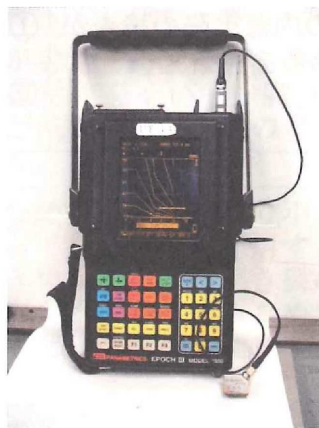
《超音波探傷器》<sup>15</sup>

- 超音波探傷器
- バッテリー
- 探触子
- 接触媒質
- 定規、記録用紙、タッチアップ塗料

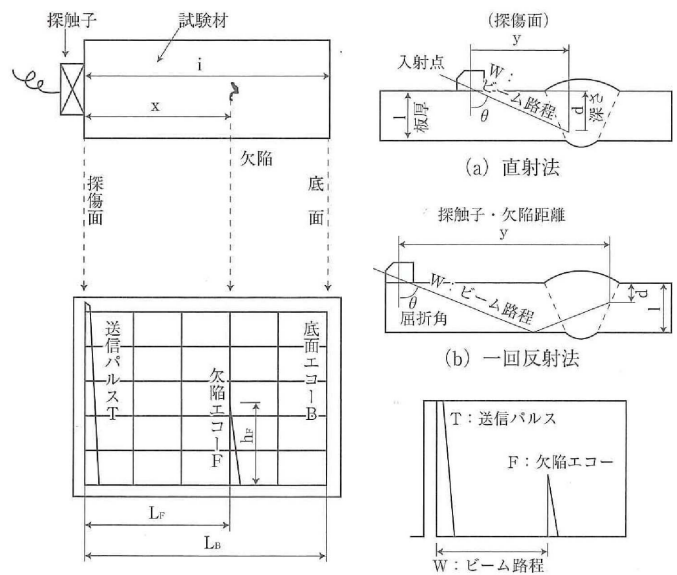
《概念図》<sup>16</sup>

超音波パルスを鋼材表面に当てた探触子より伝搬させ、内部から戻ってくる反射波（エコー）を観察します。現れるエコーの位置と高さにより欠陥の位置、深さ、大きさを知ることができます。

(垂直探傷法の概要)

(斜角探傷法の概要)

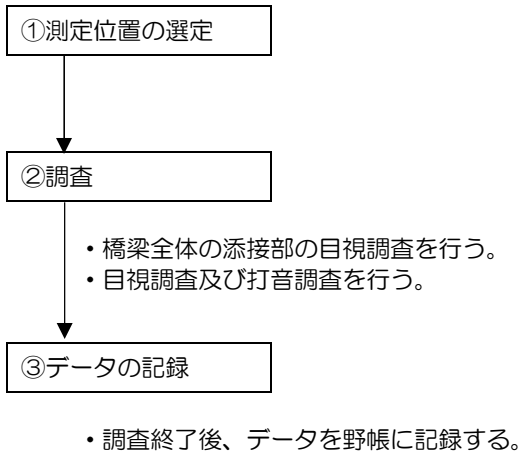
《概念図》<sup>18</sup>

打音調査は、ハンマーによりナット側を3～4回たたき、ハンマーの打撃角度と90°～180°の位置に当てた指に伝わる振動、異常音によって損傷の有無を確認します。ゆるみが発生している場合には、軽い打撃音が生じます。
