# 第1章 総則

本マニュアルは、埼玉県が管理する道路橋について、適切な維持管理や効率的かつ効果的な補修・補強事業を実施することを目的として、とりまとめたものです。

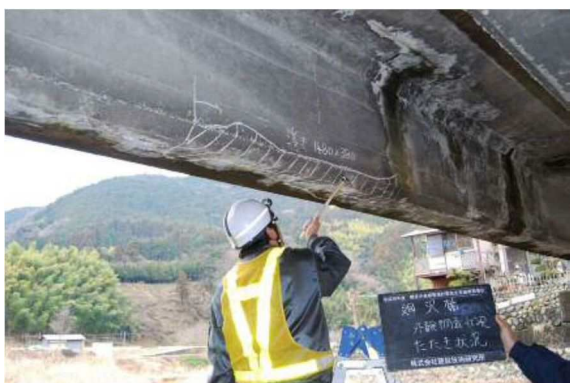
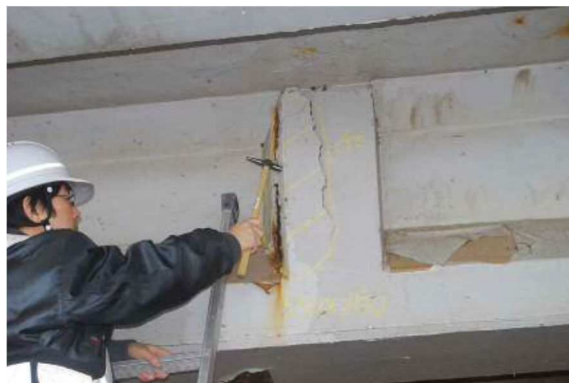
《調査試験状況》

打音調査では、点検ハンマーを用いてコンクリート表面を打撃し、その打音（静音、濁音）から浮きや表面近傍の内部欠陥の有無を判定します。

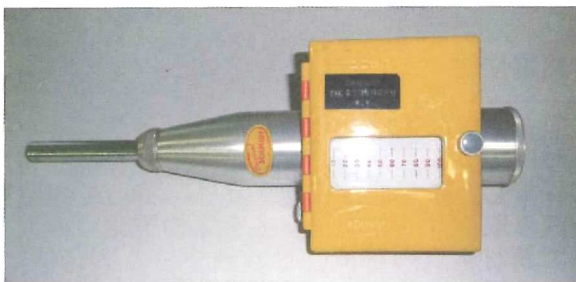
《シュミットハンマー》<sup>19</sup>

- ・シュミットハンマー

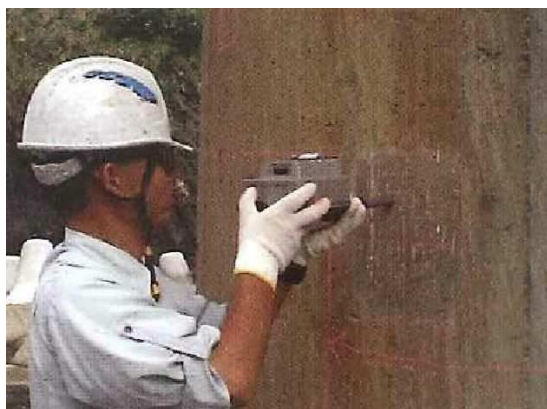
《調査試験状況》<sup>20</sup>

- ・環境温度が0~40℃の範囲で実施する。
- ・測定は、水平打撃を基本とし、測定面に対して垂直に打撃する。
- ・1箇所の測定では、お互いに25~50mmの間隔をもった9点について測定する。

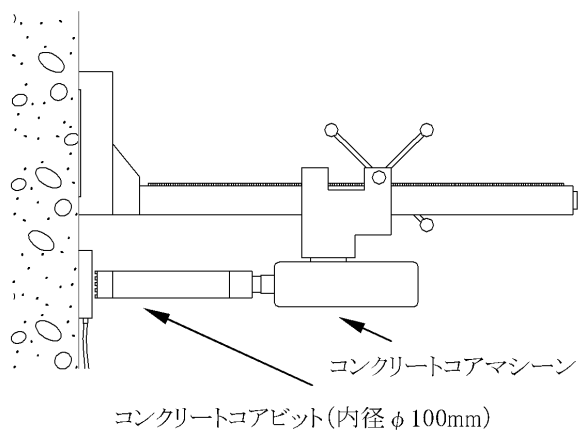
**《概念図》**

1つのコアで、圧縮強度試験、中性化深さ試験、塩化物イオン濃度試験の3試験を行うことができます。

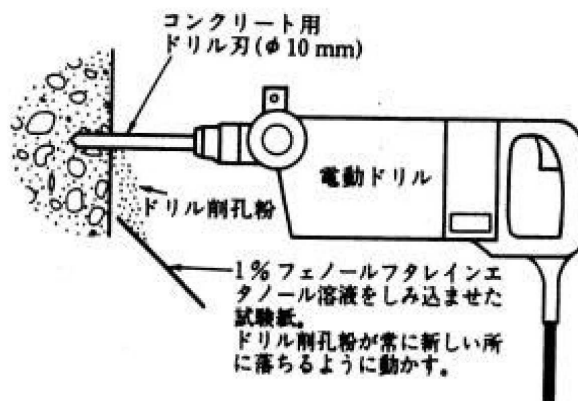
## ＜概念図＞

中性化試験は、「ドリル削孔粉を用いたコンクリート構造物の中性化試験方法（（社）日本非破壊検査協会NDIS）」に準じて実施します。

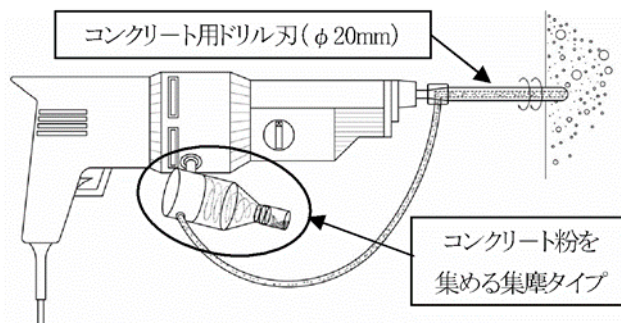
（集塵タイプ電動ドリル）

- ・電動ドリル
- ・鉄筋探査装置

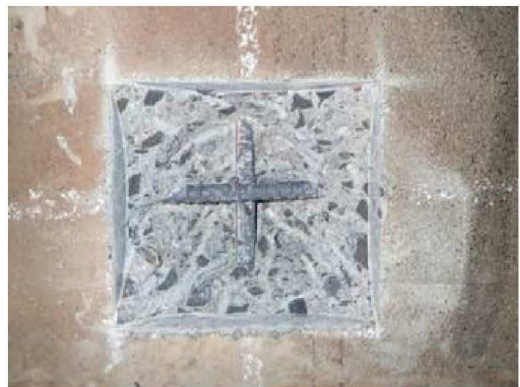
《調査試験状況》

はつり調査、削孔調査は、調査箇所のコンクリートを 20cm 角程度の大きさを鉄筋位置まではつり取り、鉄筋の腐食状況等を確認するものです。その他に、以下の情報を得るために調査が行われることが多いです。

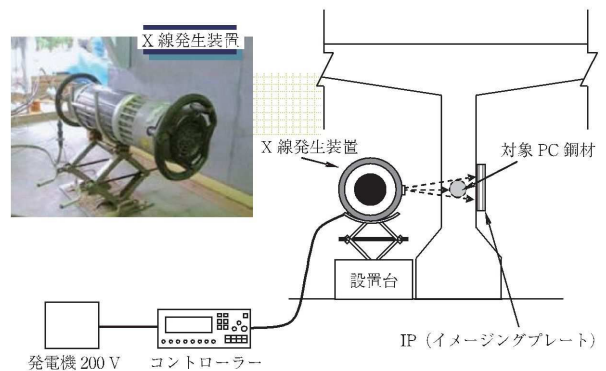
《X線透過法撮影概要》

鉄筋や配管等の埋設物及び空洞やひびわれ等内部の様子をほぼ実態に近い状態で確認できます。

- 放射線発生装置
- X線フィルムまたはイメージングプレート
- 増感紙

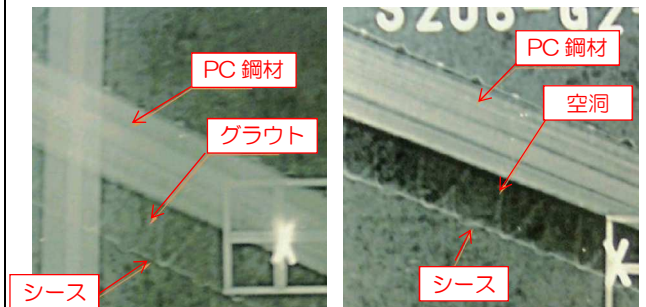
(シース内グラウトが充填済(左)、未充填(右)の場合)

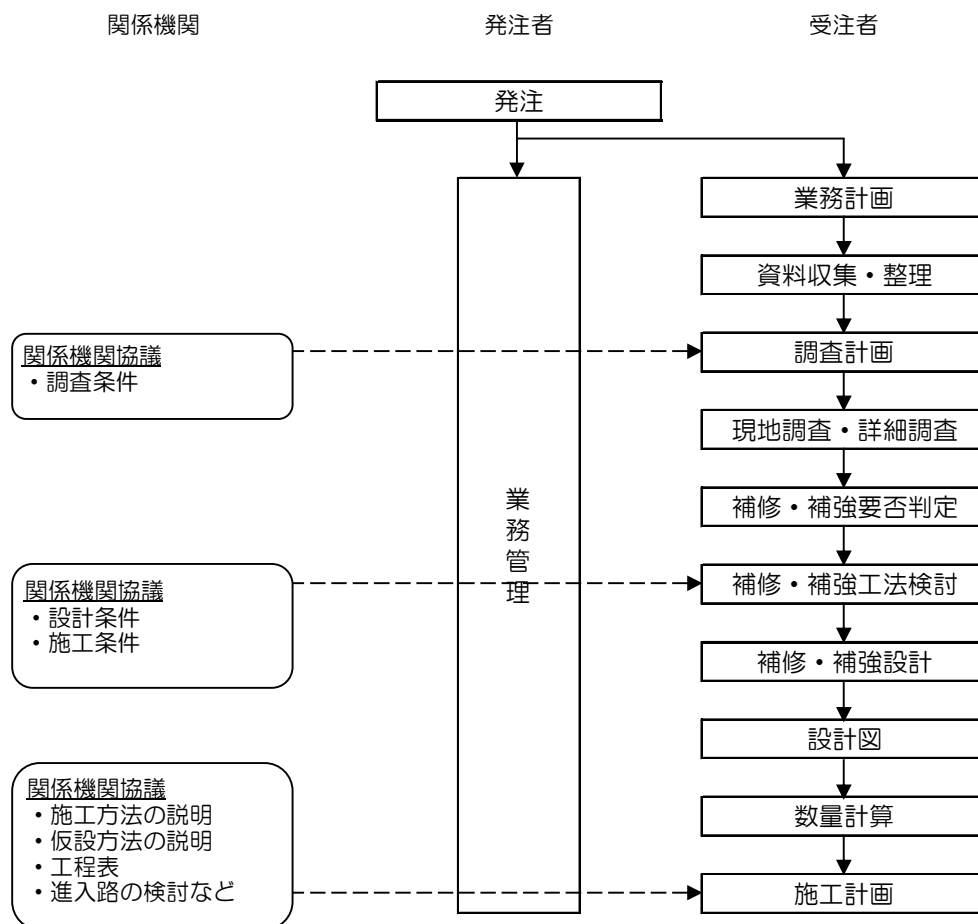
図 5.5.1 補修・補強設計業務における関係機関協議の流れ

橋梁は、管理者が異なる交差物上に架橋されていることが多く、補修工事を実施するにはこれらの関係機関との協議が必要となります。関係機関協議の実施時期は、設計完了後に協議を行うと協議結果によって仮設計画等の前提条件が変更となり大きな手直しが必要となる場合も考えられるため、業務の節目で行うことが重要です。
