(3) 変状項目  
1)のり面のクラック

## のり面・自然斜面の変状形態と変状点

## のり面・自然斜面被害の判定

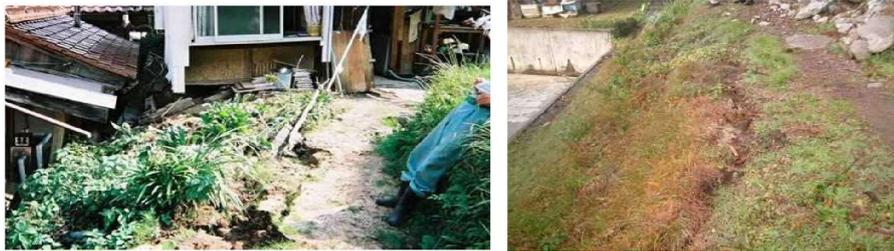
判定マ-54

| 項目/程度 | 小 | 中 | 大 |
|---|---|---|---|
| クラック<br>(幅) | 3cm未満又は単数 | 3~15cm又は複数 | 15cm以上又は全面 |

| 変形状態のチェック(複数可) | 小 | | 中 | | 大 | |
|---|--|---|---|---|--|---|
| 1 クラック(幅) | 3 cm未満又は単数 | 1 | 3~15 cm未満又は複数 | 2 | 15 cm以上又は全面 | 3 |

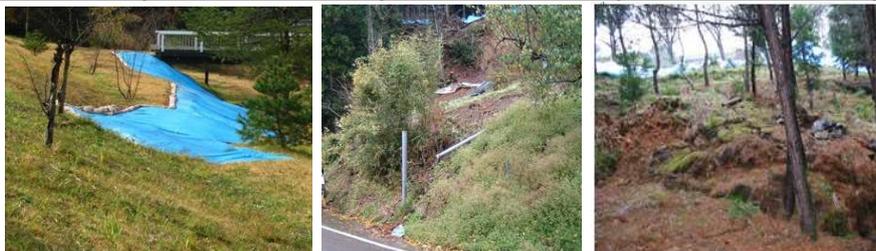
判定マ-55

(3) 変状項目  
2)のり面のハラミ・盤ぶくれ

| 項目/程度 | 小 | 中 | 大 |
|---|--|--|--|
| ハラミ・<br>盤ぶくれ | 10cm未満又は<br>1宅地ごとの<br>のり面等面積<br>に対し10%未満 | 10~30cm未満又は<br>1宅地ごとの<br>のり面等面積<br>に対し10~50% | 30cm以上又は<br>1宅地ごとの<br>のり面等に対し50%<br>以上 |

| 変形状態のチェック(複数可) | 小 | | 中 | | 大 | |
|---|--|---|---|---|--|---|
| 2 ハラミ(隆起量) | 10 cm未満 | 3 | 10~30 cm未満 | 4 | 30 cm以上 | 5 |

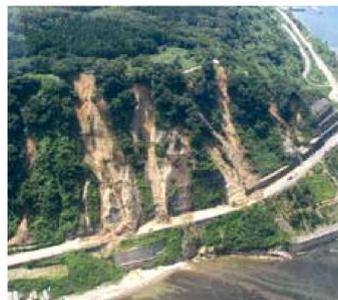
判定マ-56

変状項目  
3)ガリー浸食

| 変形状態のチェック(複数可) | 小 | | 中 | | 大 | |
|---|--|---|---|---|--|---|
| 3 ガリー浸食 | クラックなどが誘因となって雨滴による浸食が現れはじめた段階。 | 6 | のり面の表土が雨裂に陥没するなど放置していると被害が広がるおそれのあるもの。 | 7 | 洞穴状や滝壺状にガリーが進展して家屋の基礎やのり面等の下側に被害を及ぼすような状態。 | 8 |

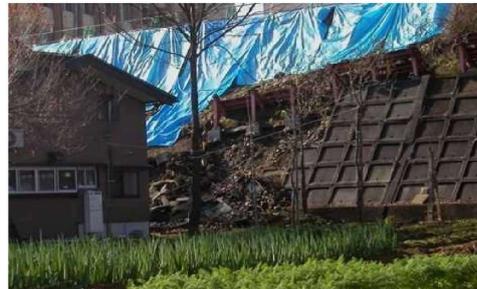
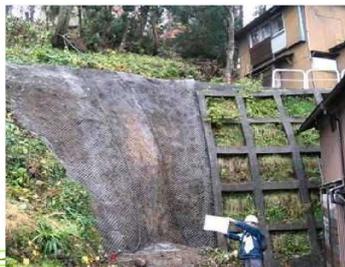
判定マー58

### (3) 変状項目：5)のり面保護工

| 変形状態のチェック(複数可) | 小 | | 中 | | 大 | |
|---|--|---|---|---|--|---|
| 5 のり面保護工の変状(植生工は除く) | 例えば、のり枠の間詰め陥没。又はコンクリート吹付工にわずかにテンションクランクが見られるが吹付工のずれは認められない程度。 | 7 | 例えば、のり枠の部分的な破損。又はコンクリート吹付工のクランク部分で陥没・ずれが見受けられる。 | 8 | 例えば、のり枠の浮上り破壊。又はコンクリート吹付工のラス金網が露出し、コンクリート吹付面にも破損が見受けられる。 | 9 |

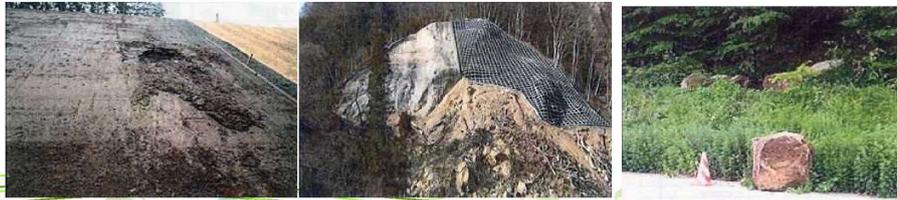
判定マ-59

7) 水道管破裂/湧水・落石・転石

| 項目/程度 | 小 | 中 | 大 |
|---|---|---|---|
| のり面内の水道管等の破裂 | 破裂して水が流出している | | |
| 湧水・落石・転石 | 湧水・落石・転石の有無を確認する | | |

| 変形状態のチェック(複数可) | 小 | | 中 | | 大 | |
|---|--|---|---|---|--|---|
| 7 のり面内の水道管等の破裂 | 破裂して水が流出している。 | | | | | 8 |
| 8 湧水、落石・転石 | <input checked="" type="checkbox"/> 無 <input type="checkbox"/> 有→+1点(上の点数に1点加える) | | | | | |

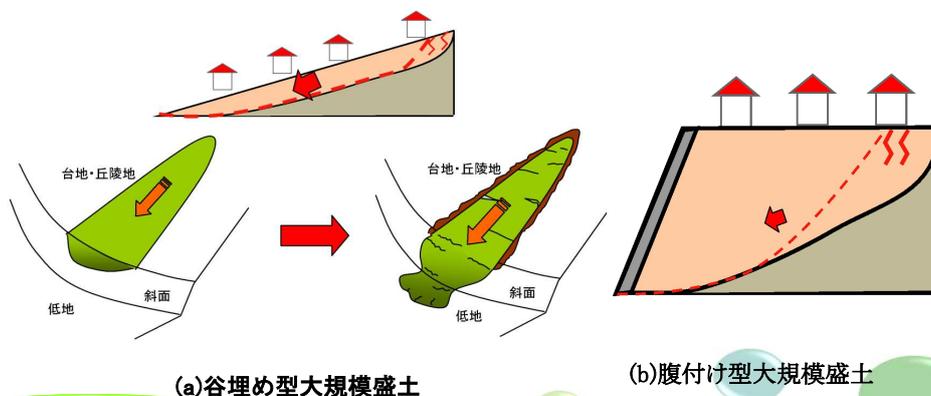
宅地地盤全体に被害が及んでいる場合は、地滑りや地盤の側方流動などが考えられる。このような場合は、調査票に被害が分かる代表断面図等記録し、状況に応じて地滑り、地盤工学等の専門家に支援を受けるべく、災害対策本部に報告する。

図-1 大規模盛土造成地で発生する滑動崩落

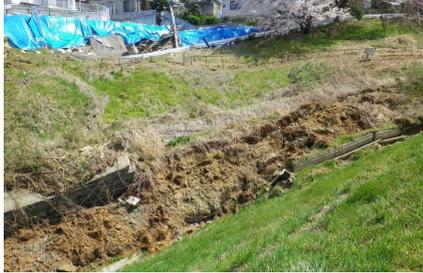
(a)のり尻の隆起の事例

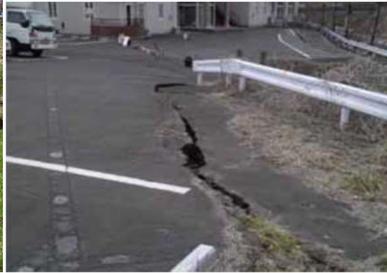
(b)のり肩の亀裂の事例

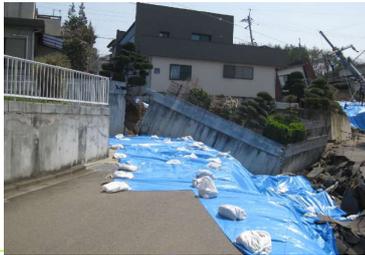
(c)腹付け盛土の崩壊の事例

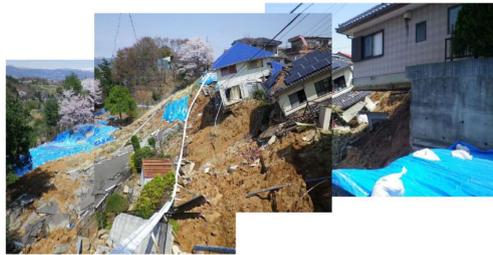
(d)液状化による側方流動の事例
