# 令和元年東日本台風（台風第19号）

## 堆積土砂の撤去や樹木伐採の効果（鴨川）

上尾市

川の流れを妨げるものを取り除き、水位を低下

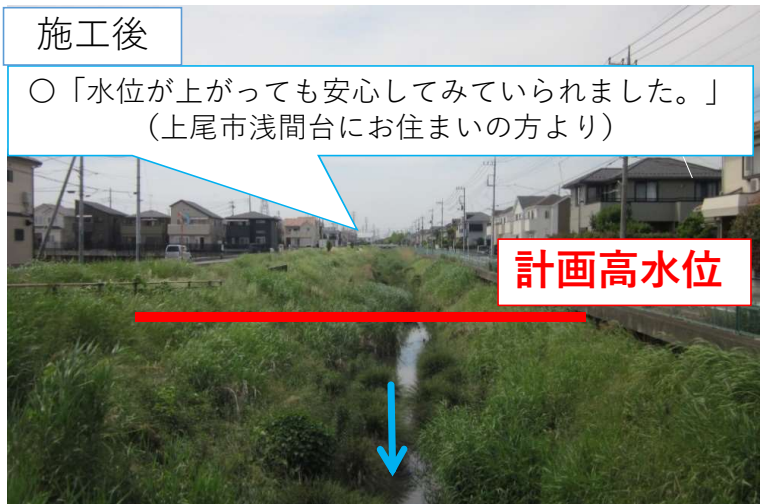
### 施工後

○川の流れを妨げている土砂や樹木の撤去・伐採により、洪水を安全に流下させたトン！

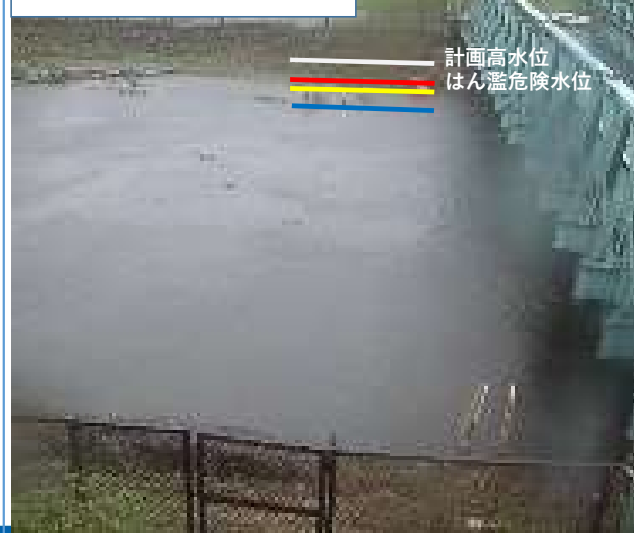
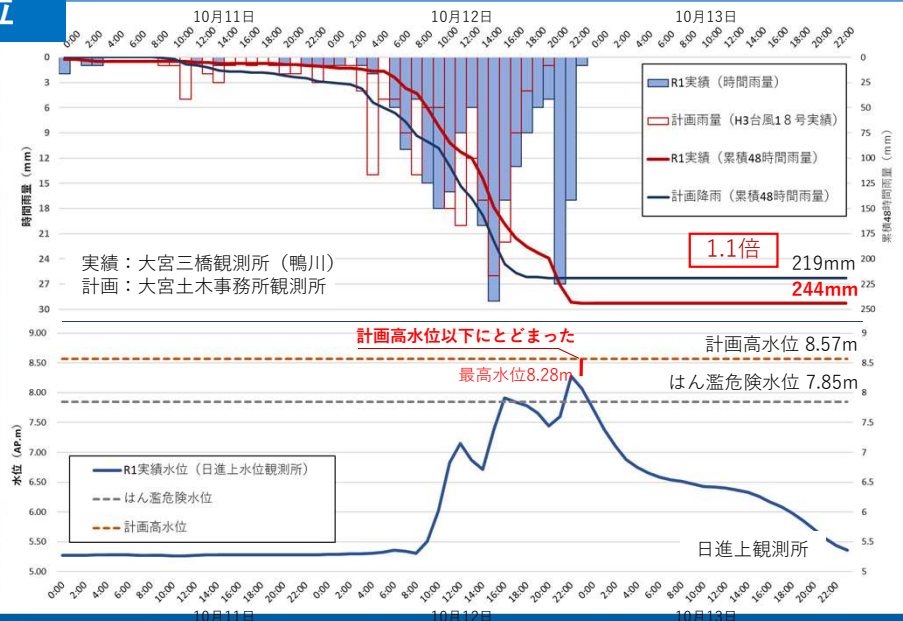
### 令和元年東日本台風時の雨量と水位

### 計画高水位

R1 10.12 16:30頃 A.P 7.88m
