業務用厨房施設における一酸化炭素中毒の防止に関する注意喚起について

社会福祉施設・介護老人保健施設等の厨房におけるガス消費機器使用時の一酸化炭素中毒事故の防止に関する注意喚起についての事業者への要請について（協力依頼）

経済産業省から飲食店等の方々へお知らせ（本年2度目）
**業務用厨房施設における
一酸化炭素中毒事故にご注意ください。**

業務用厨房におけるCO（一酸化炭素）中毒事故を防止するために

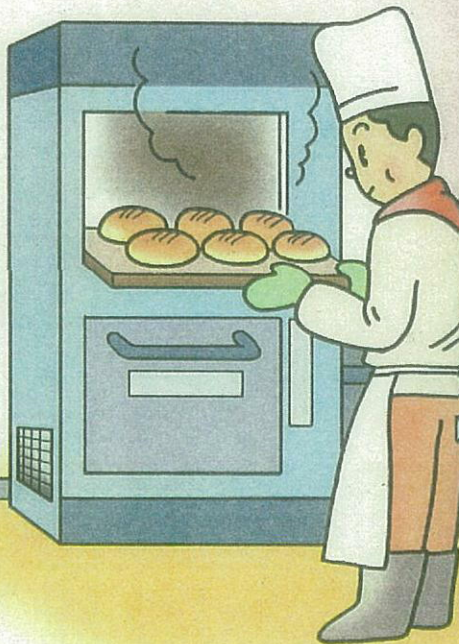
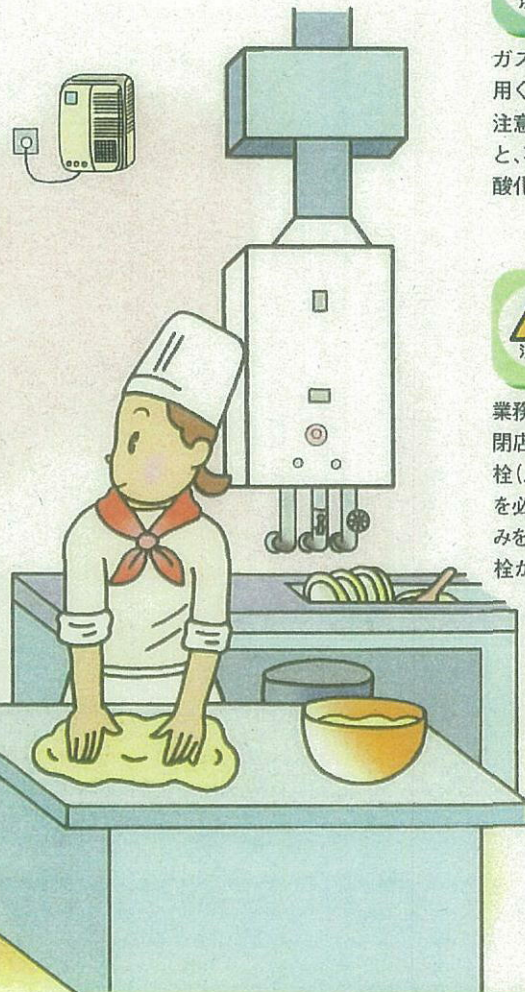
排気ダクトを使用される場合のご注意

ガス機器は、排気ファンが稼動している時間内でご使用ください。共用機械排気を行っている建物では特に注意が必要です。ガス機器の排気が十分に行われないと、不完全燃焼を起こし、排気ガスが室内にあふれて一酸化炭素中毒を引き起こす恐れがあり、大変危険です。

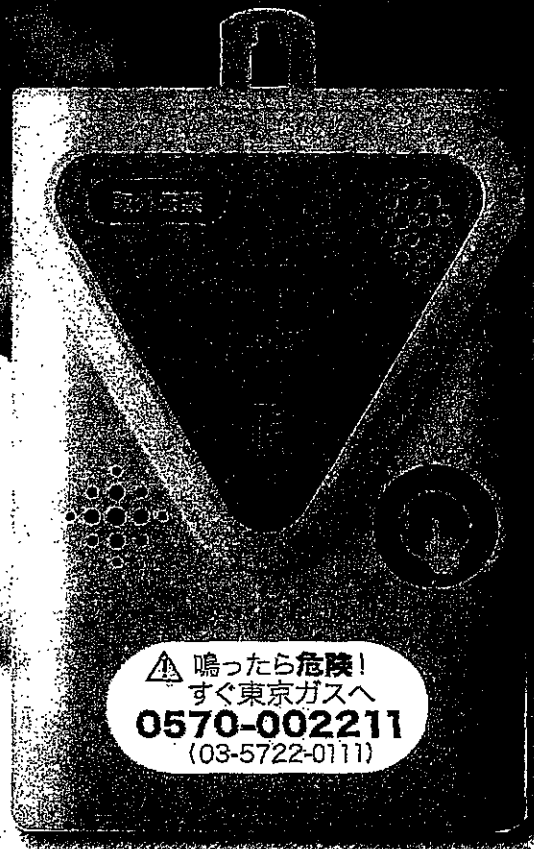
業務用換気警報器 の設置をおすすめします

「業務用厨房不完全燃焼警報センサ
（(財)日本ガス機器検査協会の認証種別）」

換気量が十分にあり室内環境が安全に保たれているときは警報しません。
換気が不足したときや、COの発生が継続したときなどは、警報します。

温度、湿度、CO以外のガスなどの影響を受けにくく、センサーの性能が長い間安定しています。

リチウムイオン電池駆動だからAC100Vが不要。取付高さも160cm以上が設置基準なので、設置場所に困りません。
