水辺再生100プラン

■ 八丁湖／吉見町黒岩

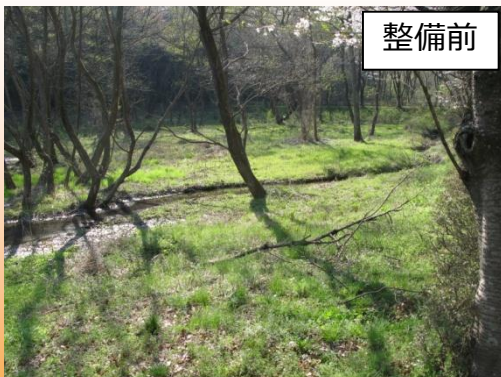
沼の外側の遊歩道から、水辺を見ることができない。(H22.4撮影)

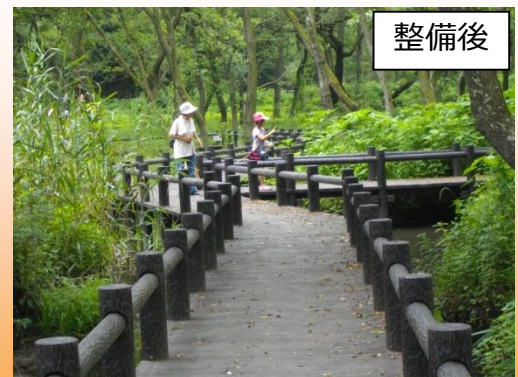
沼の中まで入って、水と緑に親しむことができる。(H24.6撮影)

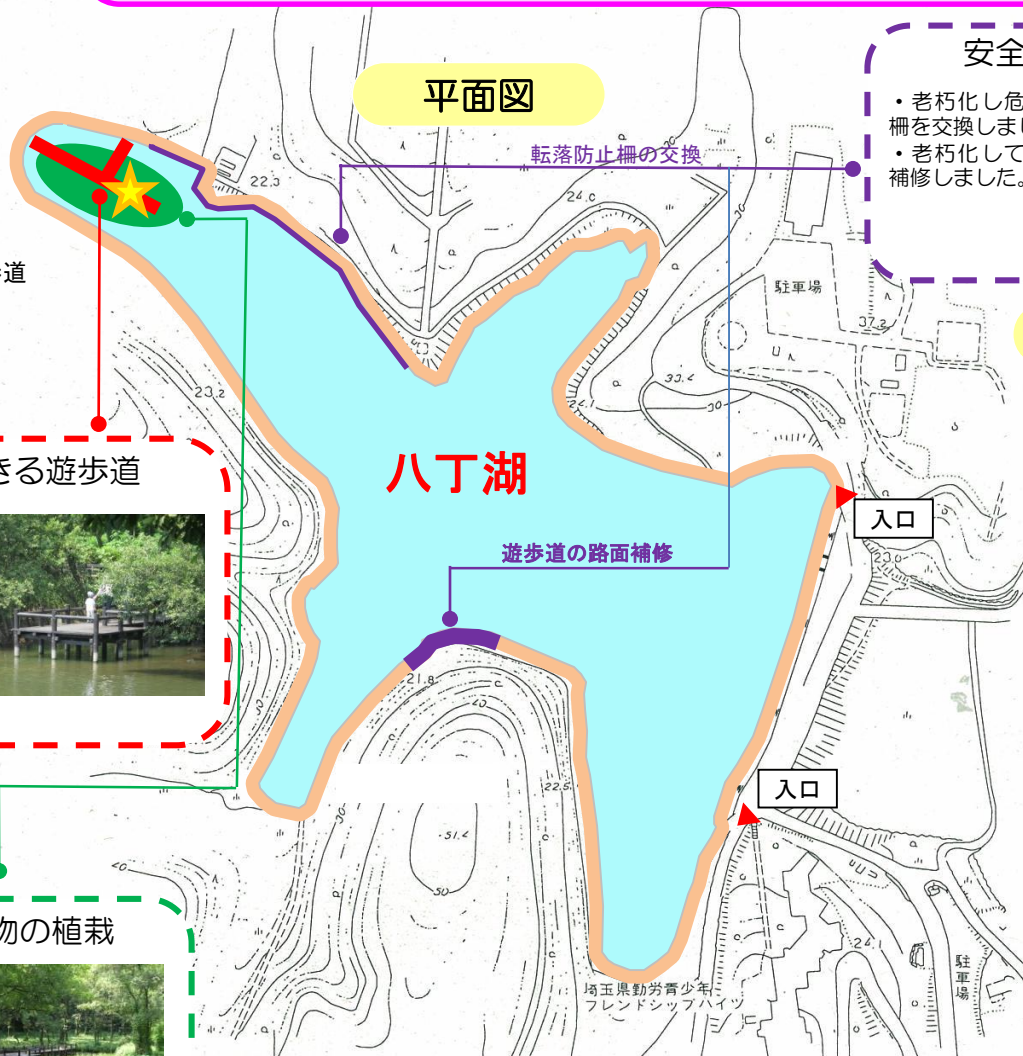
整備テーマ
ポイント

安らぎとにぎわいのある水辺空間を創出

- ポイント①：自然と触れ合え、安らぎのある場をつくる
- ポイント②：水生生物に間近で触れ合える環境をつくる
- ポイント③：水と緑が調和した自然景観をつくる

★：ビューポイント
