10.11 景 觀

10.11.1 調査

図 10.11-1 調査地点位置図 (景観)

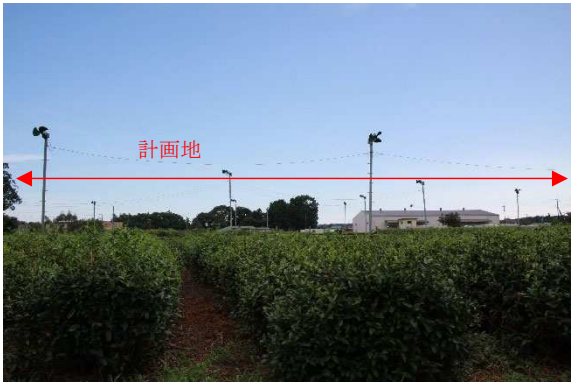
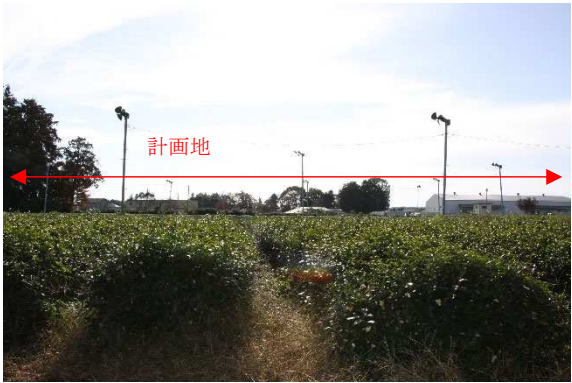
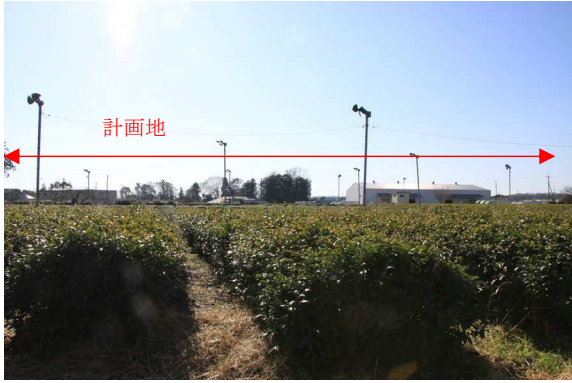
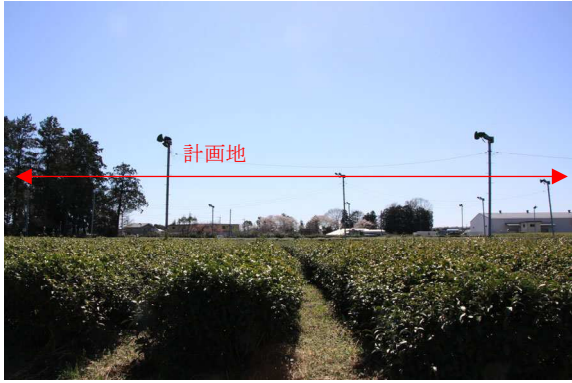
表 10.11-7(3) 主要な眺望景観の状況

<p>令和 2年 3月 25日 撮影</p>
<p>計画地の眺望状況</p> <p>周囲には、茶畑が広がっている。計画地に接した地点であり、計画地を視認できる。なお、季節の変化はあまり見られない。</p>

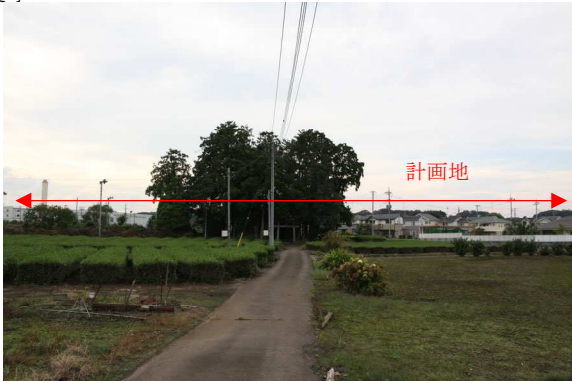
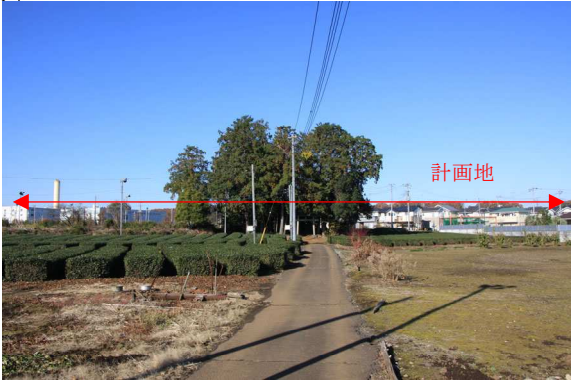
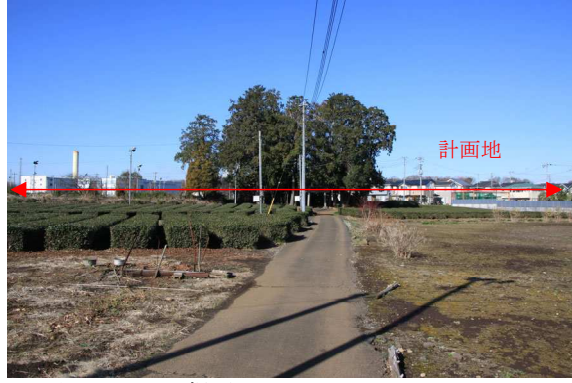
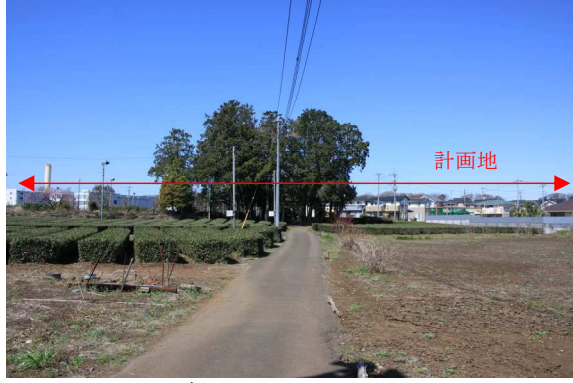
表 10.11-7(9) 主要な眺望景観の状況

<p>令和 2 年 3 月 25 日撮影</p>
<p>計画地の眺望状況 計画地内に位置しており、計画地を視認できる。なお、季節による眺望の変化はあまり見られない。</p>

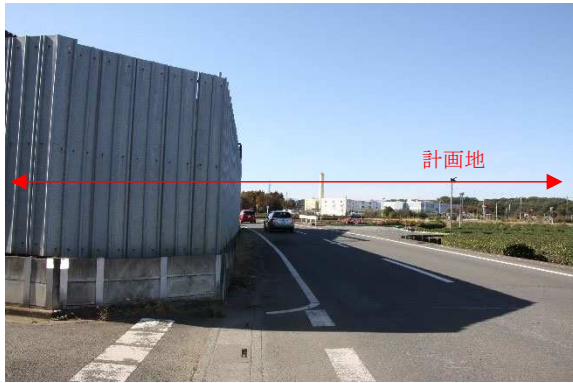
表 10.11-7(10) 主要な眺望景観の状況

令和2年3月25日撮影
計画地の眺望状況 計画地に接しており、計画地を視認できる。なお、季節による眺望の変化はあまり見られない。

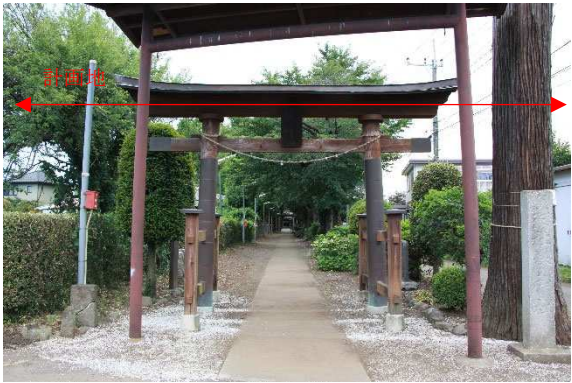
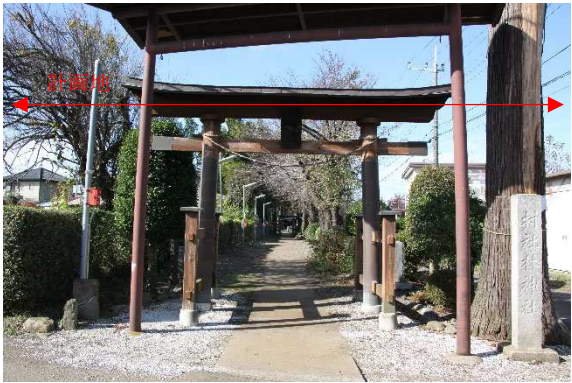
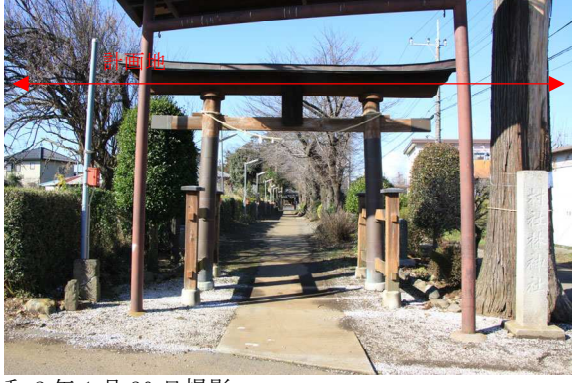
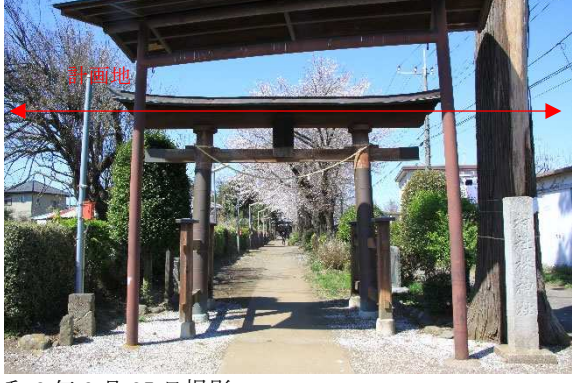
表 10.11-7(12) 主要な眺望景観の状況

<p>令和2年3月25日撮影</p>
<p>計画地の眺望状況</p> <p>林神社の参道の奥に、計画地を視認できる。秋季から春季にかけては葉が少なくなり、季節により眺望の状況が変化している。</p>

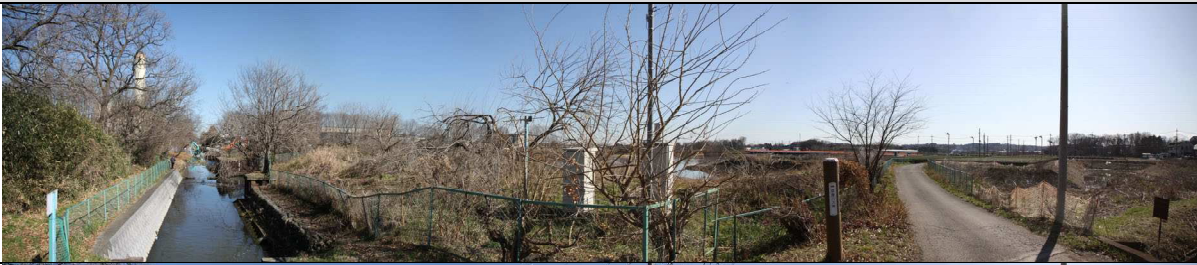
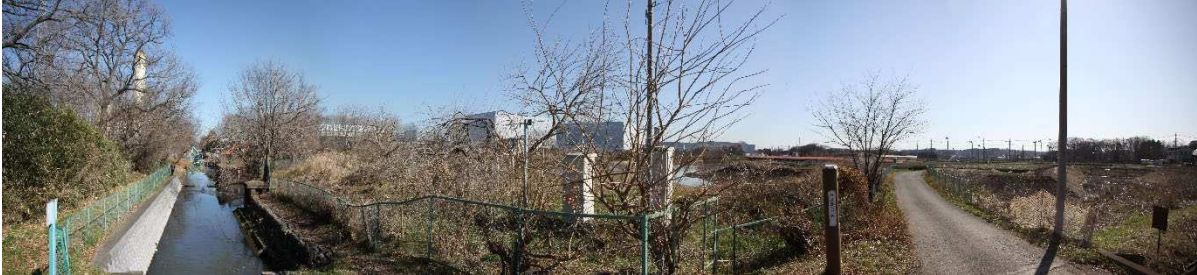
① 元気な人間ふれあい茶ん歩道1	
現況

<p>【予測結果】</p> <p>計画地方向には木々が密集しており、冬季・春季の落葉期には、立地する計画建物の高さによっては背後に視認される。しかし、計画地は背後に、枝の隙間から視認されるため目立たず、もともと存在している前景の金網フェンスや中景の構造物等人工物に溶け込み大きな違和感はないと予測される。</p>	
② 所沢三ヶ島工業団地入口交差点	
現況

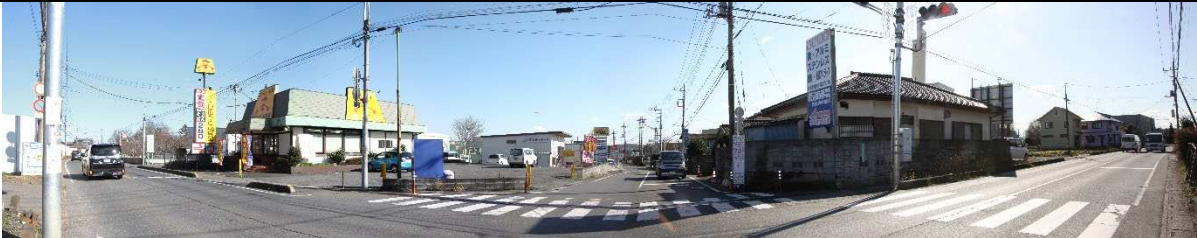
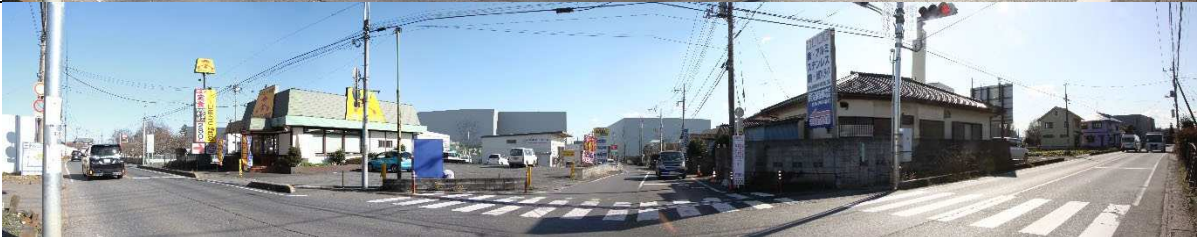
<p>【予測結果】</p> <p>計画地方向には店舗・工場、住宅地等が密集し、基本的に人工物で構成された市街地の景観である。立地する建物の高さによってはこれらの背後に視認されるが、もともと存在している前景の人工物に溶け込み大きな違和感はないと予測される。</p>

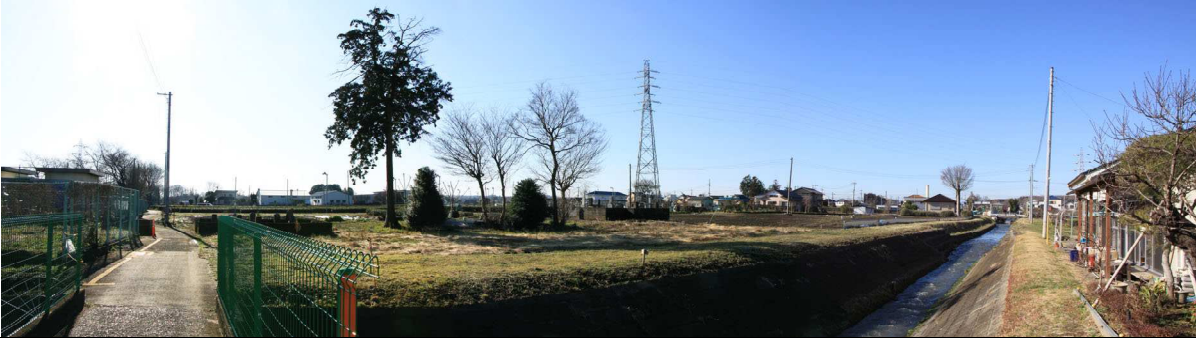
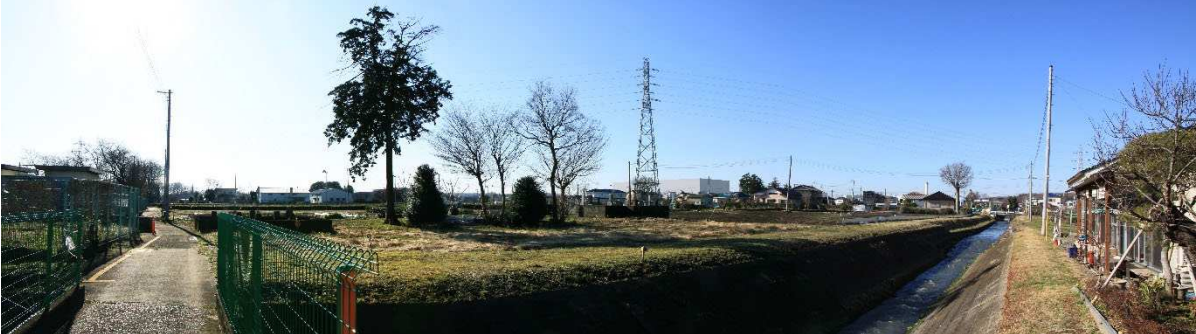
<p>【予測結果】 川沿いには、大きな木は少なく、開けた空間になっている。中景域に鉄塔や住宅地が見え、その背後に計画地の計画建物の一部が視認される。しかし、その視野に占める割合は小さく、前景の住宅地等人工物に溶け込み大きな違和感はない。</p>

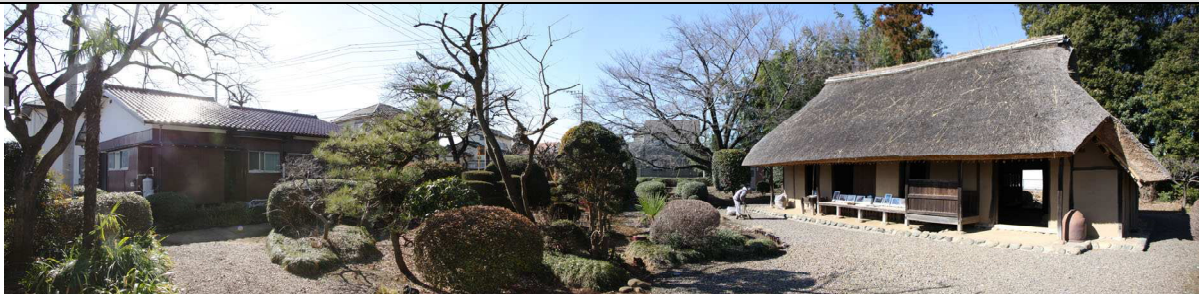
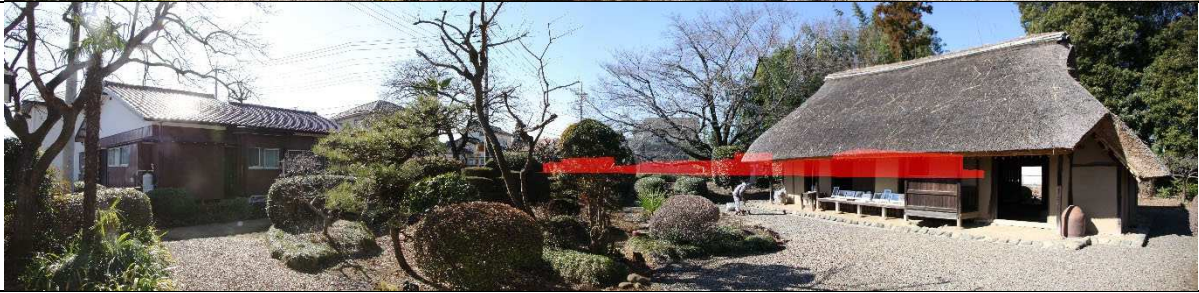
⑤ 小野家住宅	
現況

A photograph showing the predicted future view of the Ono Family Residence. The scene is identical to the current view, but a red horizontal bar is drawn across the middle of the image, indicating that the view is obscured by the planned development.
<p>【予測結果】 計画地方向は植栽があり、落葉の時期においても計画地を視認できないため、影響はない。</p>	
⑥ 松林寺	
現況

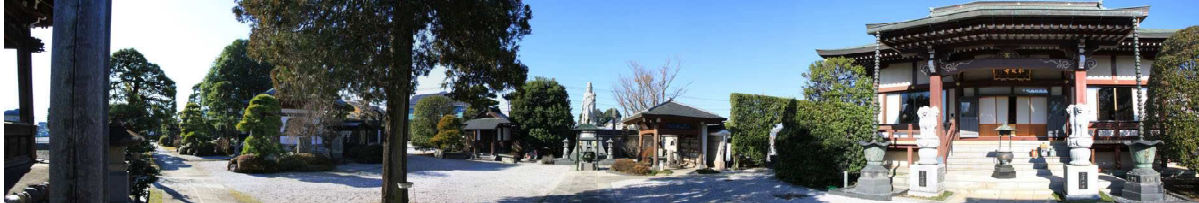
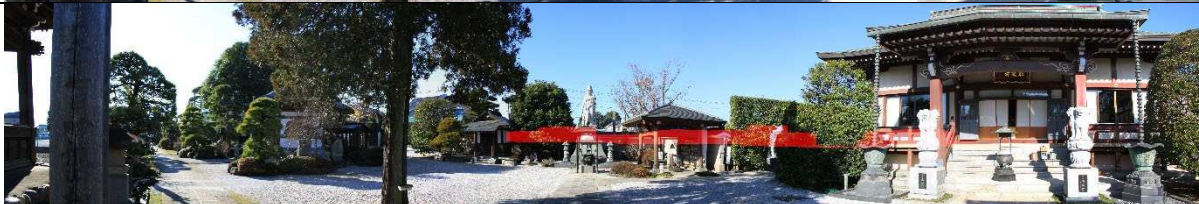
A photograph showing the predicted future view of Matsu no Mori Temple. The scene is identical to the current view, but a red horizontal bar is drawn across the middle of the image, indicating that the view is obscured by the planned development.
<p>【予測結果】 計画地方向は植栽があり、落葉の時期においても計画地を視認できないため、影響はない。</p>

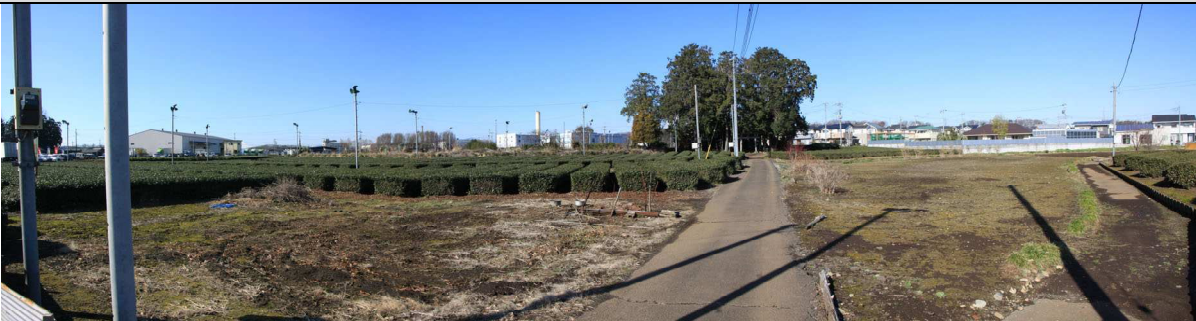
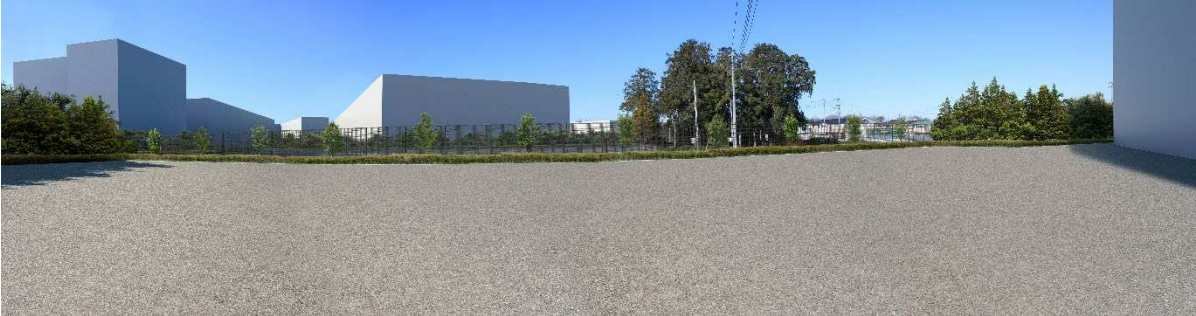
⑨ 稲荷神社	
現況

<p>【予測結果】 計画地内に位置しているため、視野の広い範囲を計画地の計画建物が占め、景観は現況の茶畑から変化し、新たな工業団地の景観が形成される。なお、稲荷神社の鎮守の森は工業団地内の貴重な緑として残存され、その周辺には緩衝緑地や調整池が配置され、一体的な空間が創出されるものと予測する。</p>	
⑩ 計画地北東部交差点	
現況

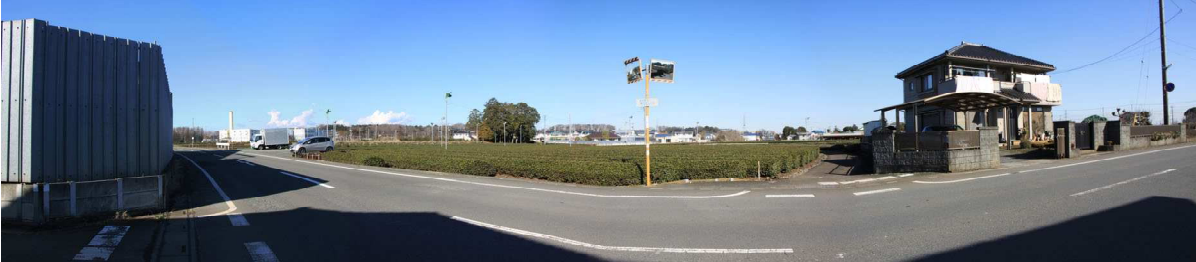
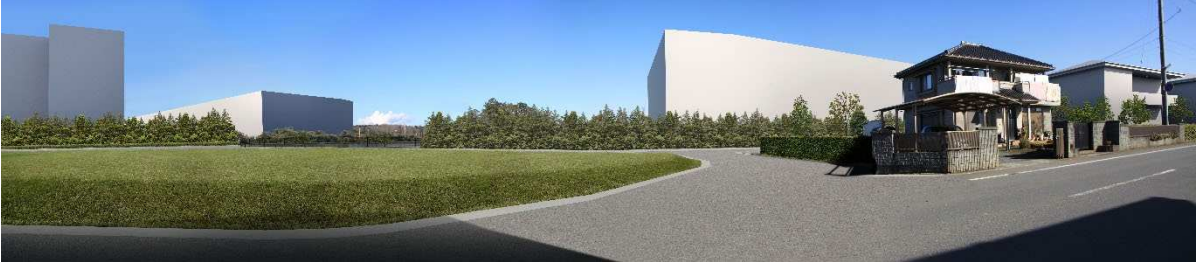
<p>【予測結果】 非産業系土地利用の計画地に接しており、景観は現況の茶畑から変化し、新たな工業団地の景観が形成される。前面には街区公園が配置され、植栽も施すことで現況の周辺に見られる住宅地と調和のとれた景観が形成されると予測する。</p>
