9.12 電波障害

(1) 調査

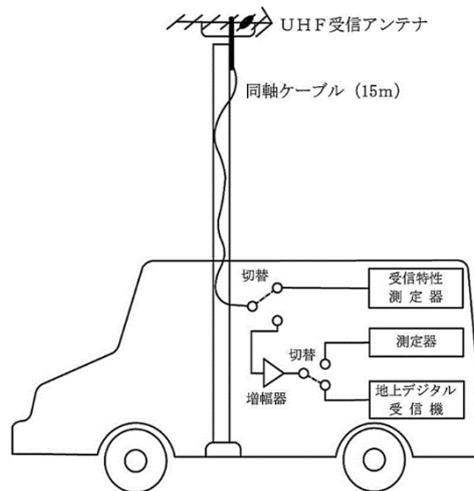
図 9.12-1 電波測定車の概要

「建造物によるテレビ受信障害調査要領（地上デジタル放送）改訂版」（平成 22 年 3 月、（社）日本CATV技術協会）に定める測定方法に準拠し、調査地域で受信されている地上デジタル放送のテレビ電波の受信状況について、電波測定車（測定高さ：10m）による現況測定を行った。調査に使用した電波測定車の概要は図 9.12-1 に、使用機器は表 9.12-1 に示すとおりである。

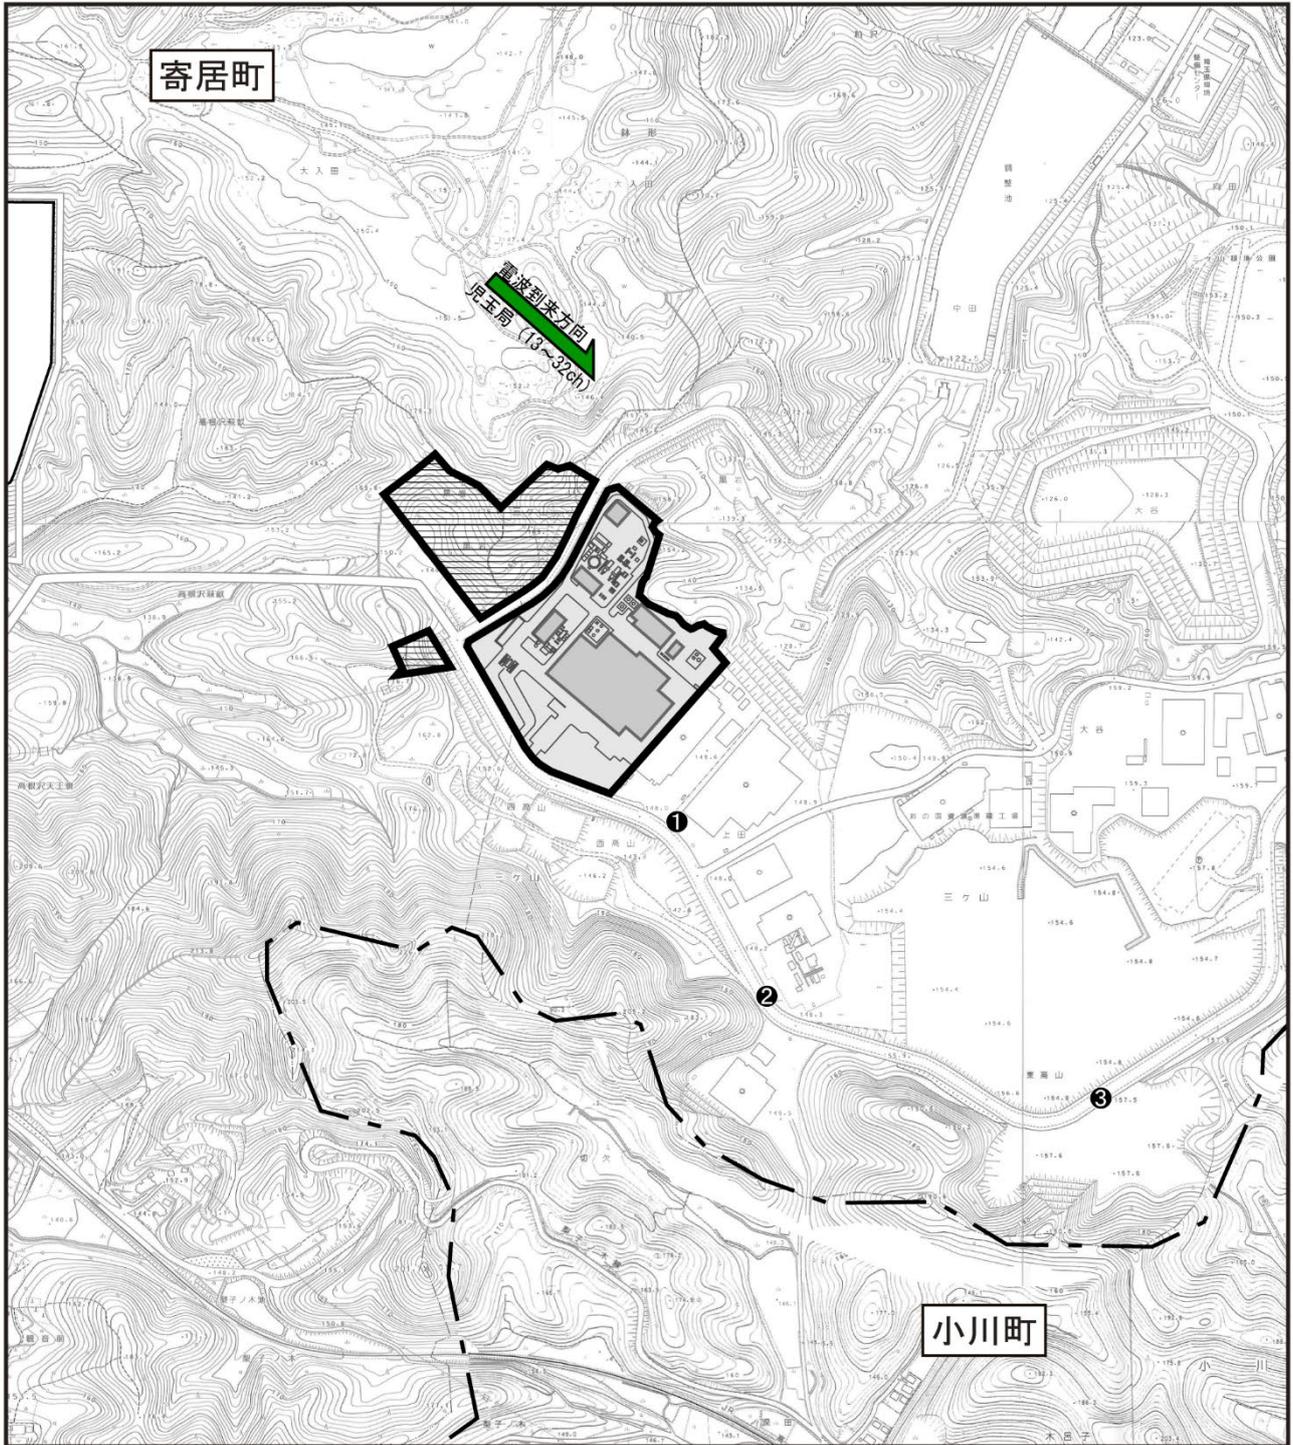
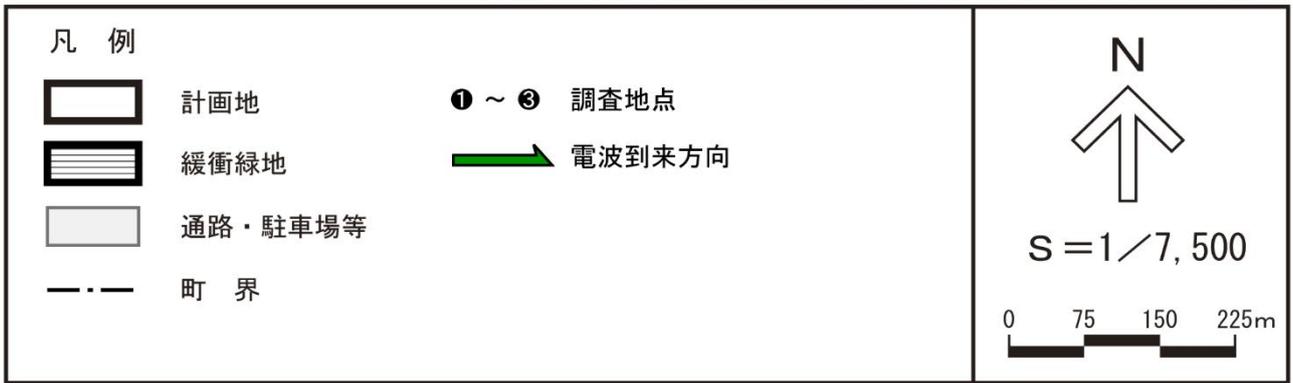
図 9.12-2 テレビ電波の受信状況の調査地点

テレビ電波の受信状況の調査地点は、図 9.12-2 に示すとおりである。

テレビ電波の受信状況の調査は、令和 3 年 8 月 5 日（木）に実施し、各地点 1 回とした。

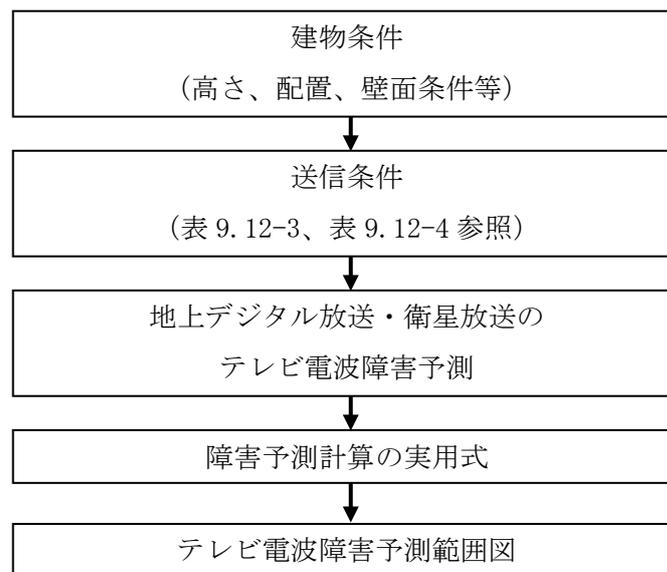
図 9.12-3 地上デジタル放送、衛星放送のテレビ電波障害予測手順

地上デジタル放送のテレビ電波障害(遮へい障害及び反射障害)の予測は「建造物障害予測の手引き(地上デジタル放送)」(平成17年3月、(社)日本CATV技術協会)に準拠し、理論式により予測した。

衛星放送のテレビ電波障害(遮へい障害)の予測は「建造物障害予測の手引き(改訂版)」(平成7年9月(社)日本CATV技術協会)に準拠し、理論式により予測した。

予測手順は、図9.12-3に示すとおりである。

予測高さは、地上デジタル放送は地上10m、衛星放送は地上2mとした。

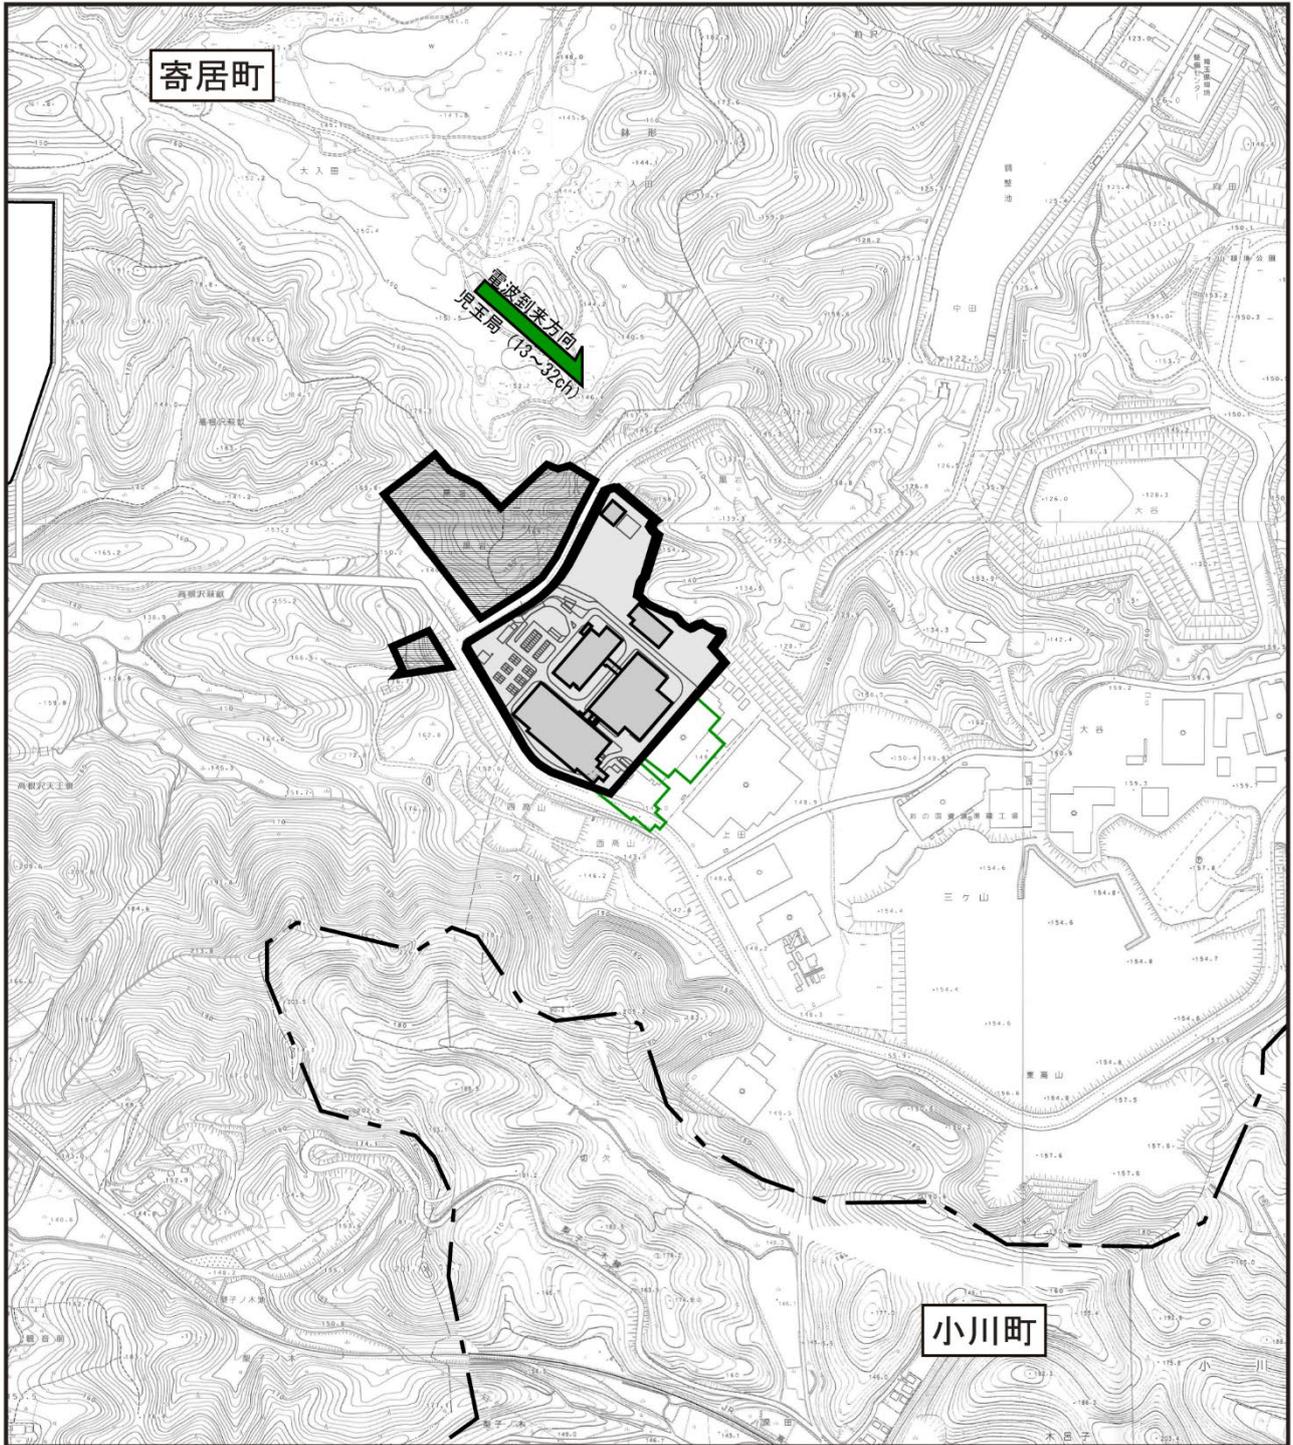
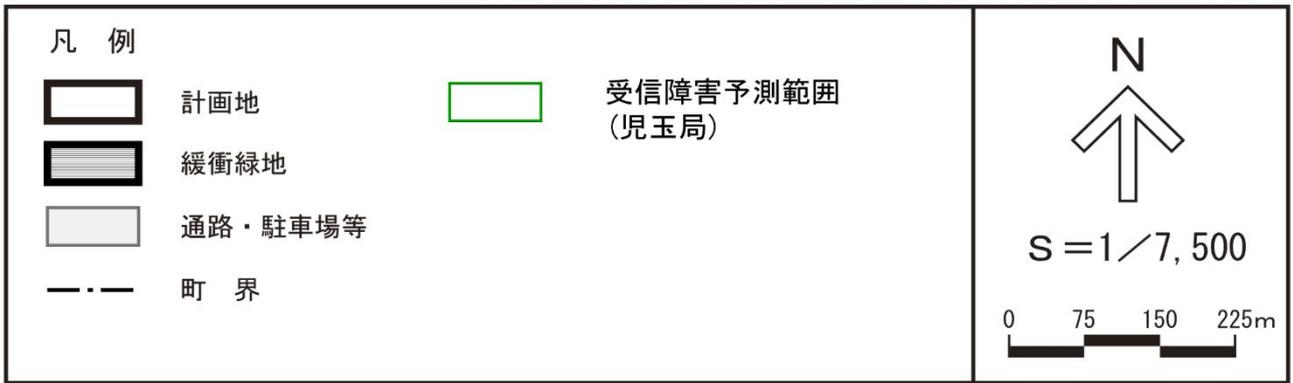
図 9.12-4 地上デジタル放送のテレビ電波受信障害予測範囲

計画施設による地上デジタル放送及び衛星放送のテレビ電波受信障害予測範囲は、図 9.12-4 及び図 9.12-5 に示すとおりである。

地上デジタル放送の児玉局の遮へい障害予測範囲は、計画地南東側の隣接する敷地の建物の範囲に限定されると予測する。なお、反射障害は発生しないと予測する。

地上デジタル放送の児玉局の遮へい障害予測範囲は、計画地南東側の隣接する敷地の建物の範囲に限定されると予測する。地上デジタル放送遮へい障害予測範囲内において、本事業に起因する電波障害が発生した場合は、受信状況に応じて適切な対策を実施し、影響を解消する。

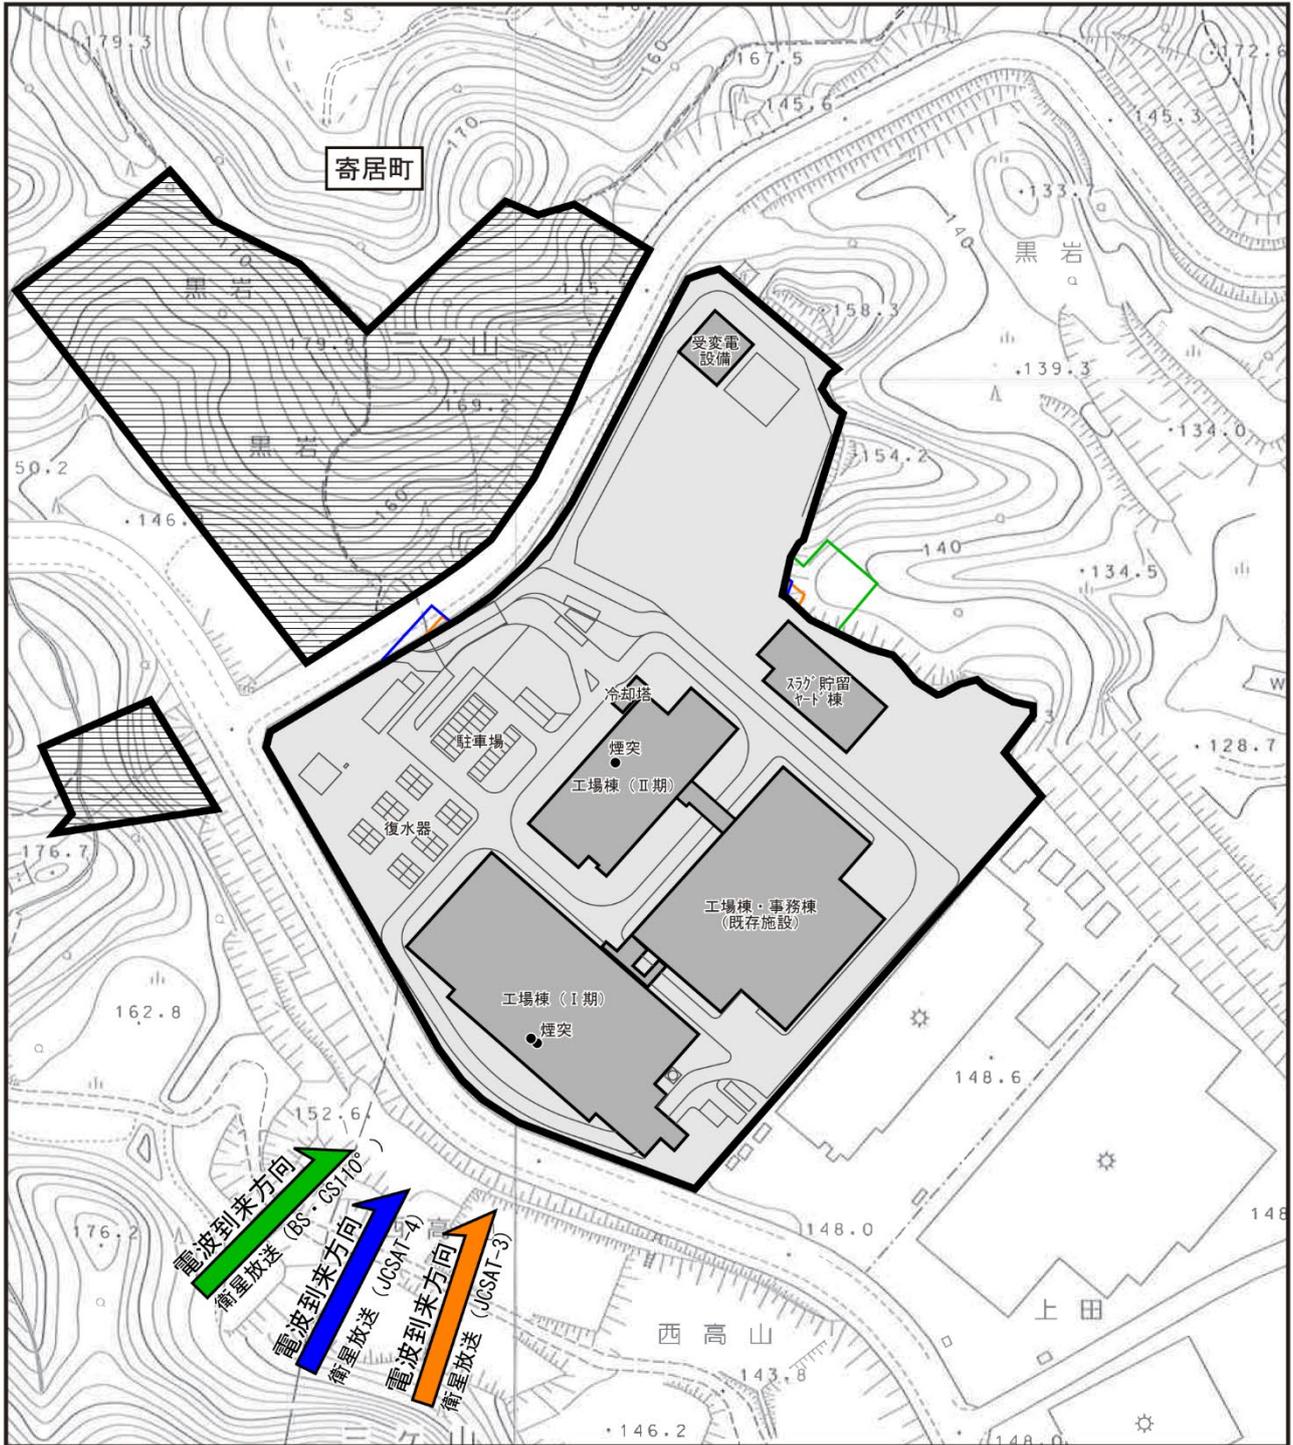
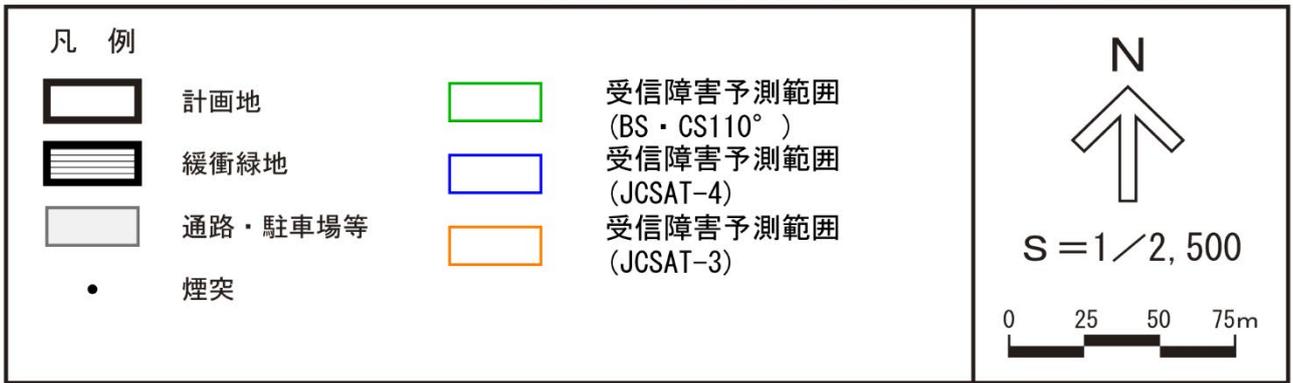
図 9.12-5 衛星放送のテレビ電波受信障害予測範囲

また、衛星放送の遮へい障害予測範囲は、計画地北東側及び北西側の隣接する敷地（緑地）及び道路の範囲に限定されると予測する。遮へい障害範囲には建築物がないため、受信状況に影響はないと予測する。

衛星放送の遮へい障害範囲には建築物がないため、受信状況に影響はないと予測する。
