第9回埼玉県危機対策会議

流域下水道管の破損に起因する道路陥没事故の発生及び下水道の使用自粛について

流域下水道管に起因する道路陥没事故の発生箇所周辺の道路における路面下空洞詳細調査結果について

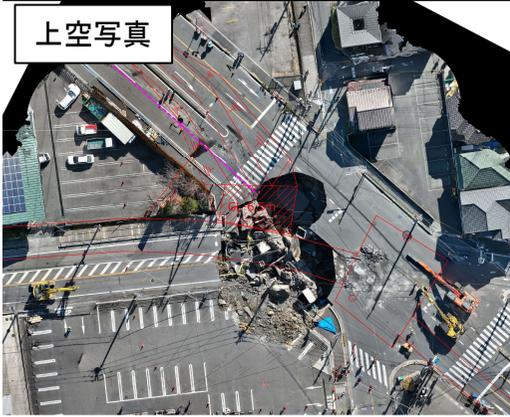
上空写真

中川流域下水道の下水道管の破損に起因すると思われる陥没が発生

道路陥没平面図

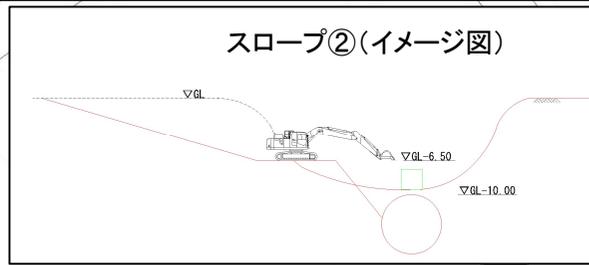
スロープ②(イメージ図)

- (1) 国土技術政策総合研究所、日本下水道事業団、日本建設業連合会、埼玉県建設業協会の協力をいただき、今後の復旧方針について検討中。スロープの強化、がれきの撤去、地盤改良等を実施中。
- (2) 日本下水道管路管理業協会の協力をいただき、事故現場の上流側のマンホールから中川水循環センターへの汚水移送を実施中。
- (3) 関東地方整備局の協力をいただき、春日部中継ポンプ場から近傍の水路・新方川を經由し中川への下水の放流を実施中。放流の影響を少しでも減らすため、企業局において希釈水を新方川上流水路に放流を実施中。

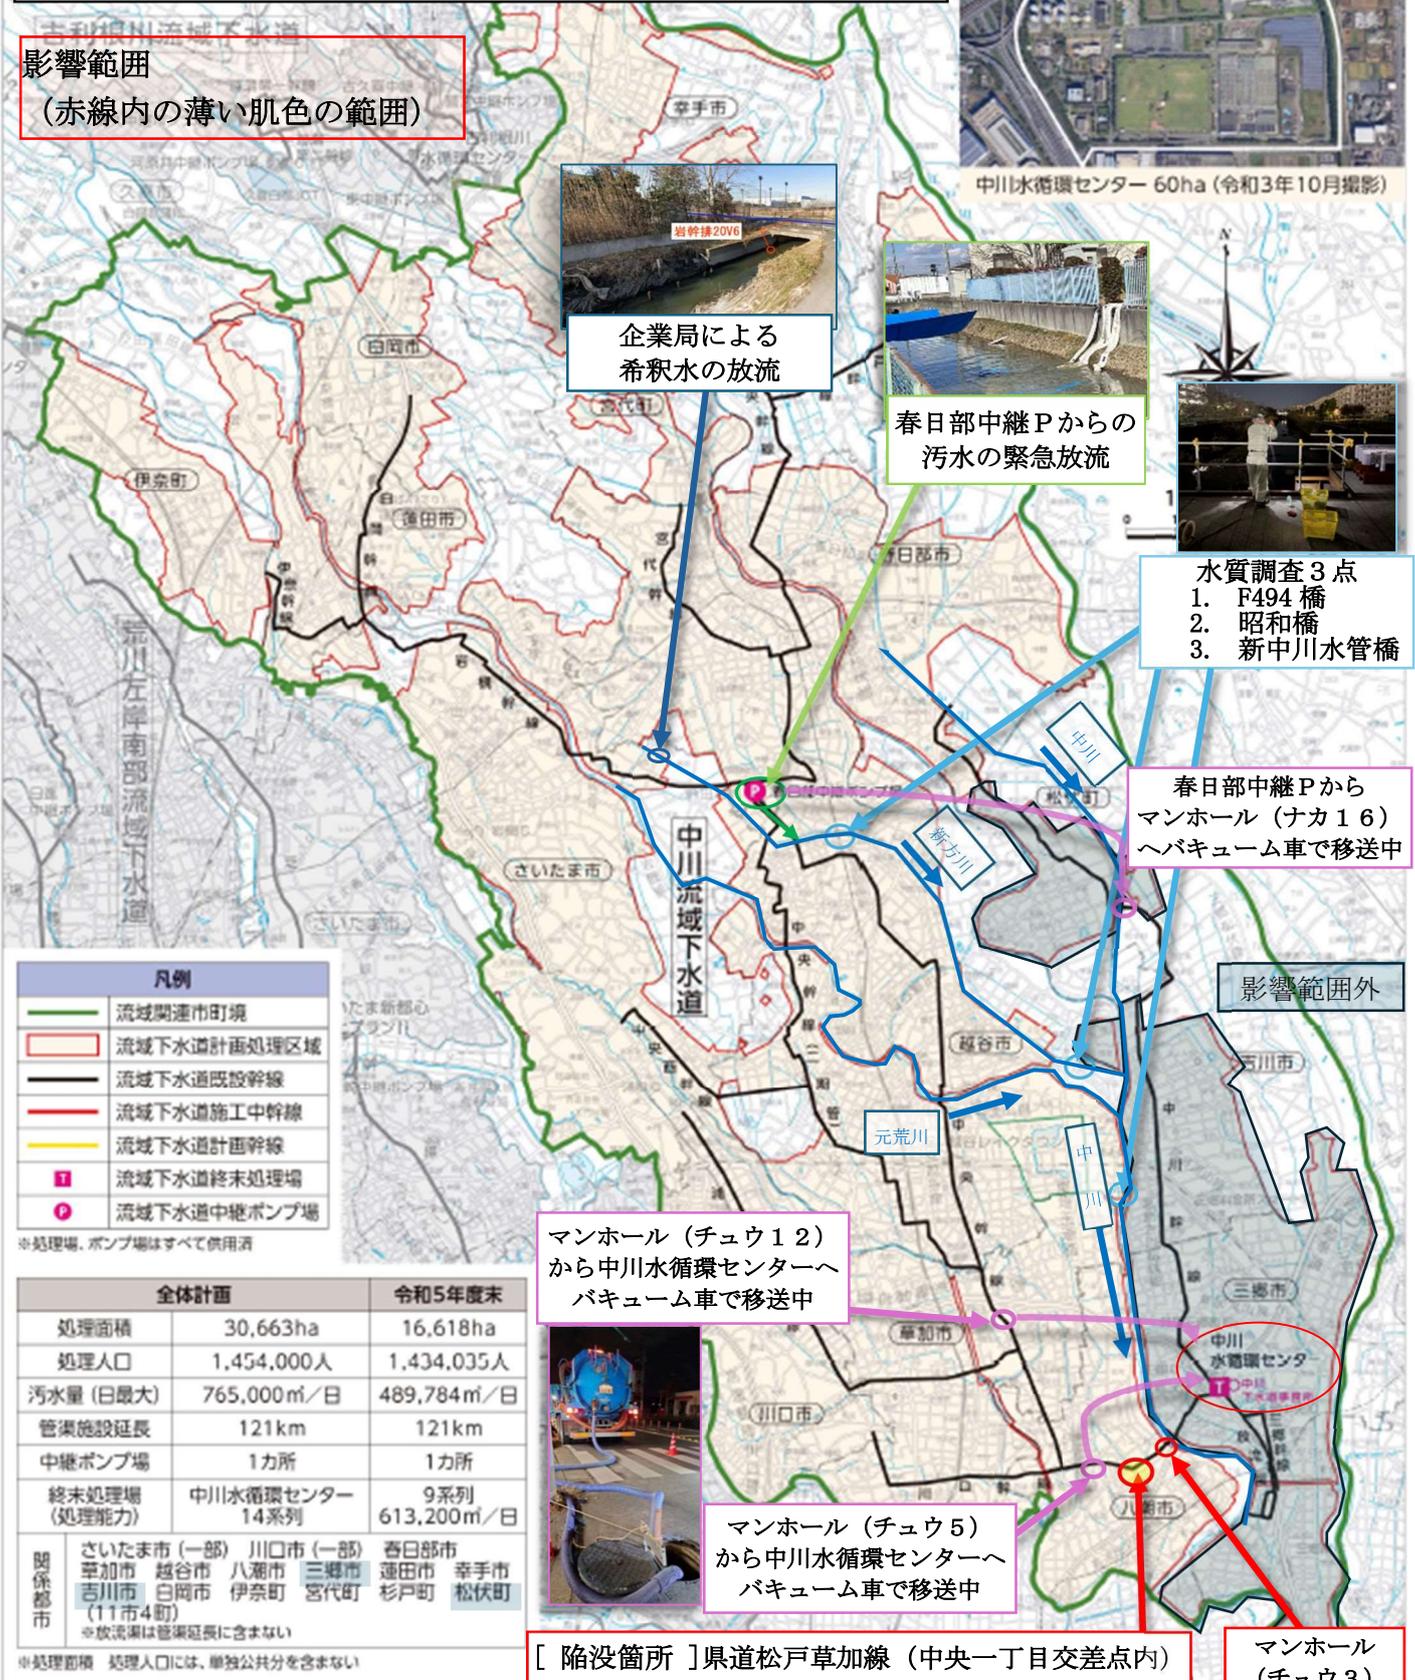
中川流域下水道管内図（取組状況）

影響範囲
(赤線内の薄い肌色の範囲)

春日部中継Pから
マンホール(ナカ16)
へバキューム車で移送中

マンホール(チュウ12)
から中川水循環センターへ
バキューム車で移送中

マンホール(チュウ5)
から中川水循環センターへ
バキューム車で移送中

[陥没箇所] 県道松戸草加線(中央一丁目交差点内)
マンホール(チュウ4)

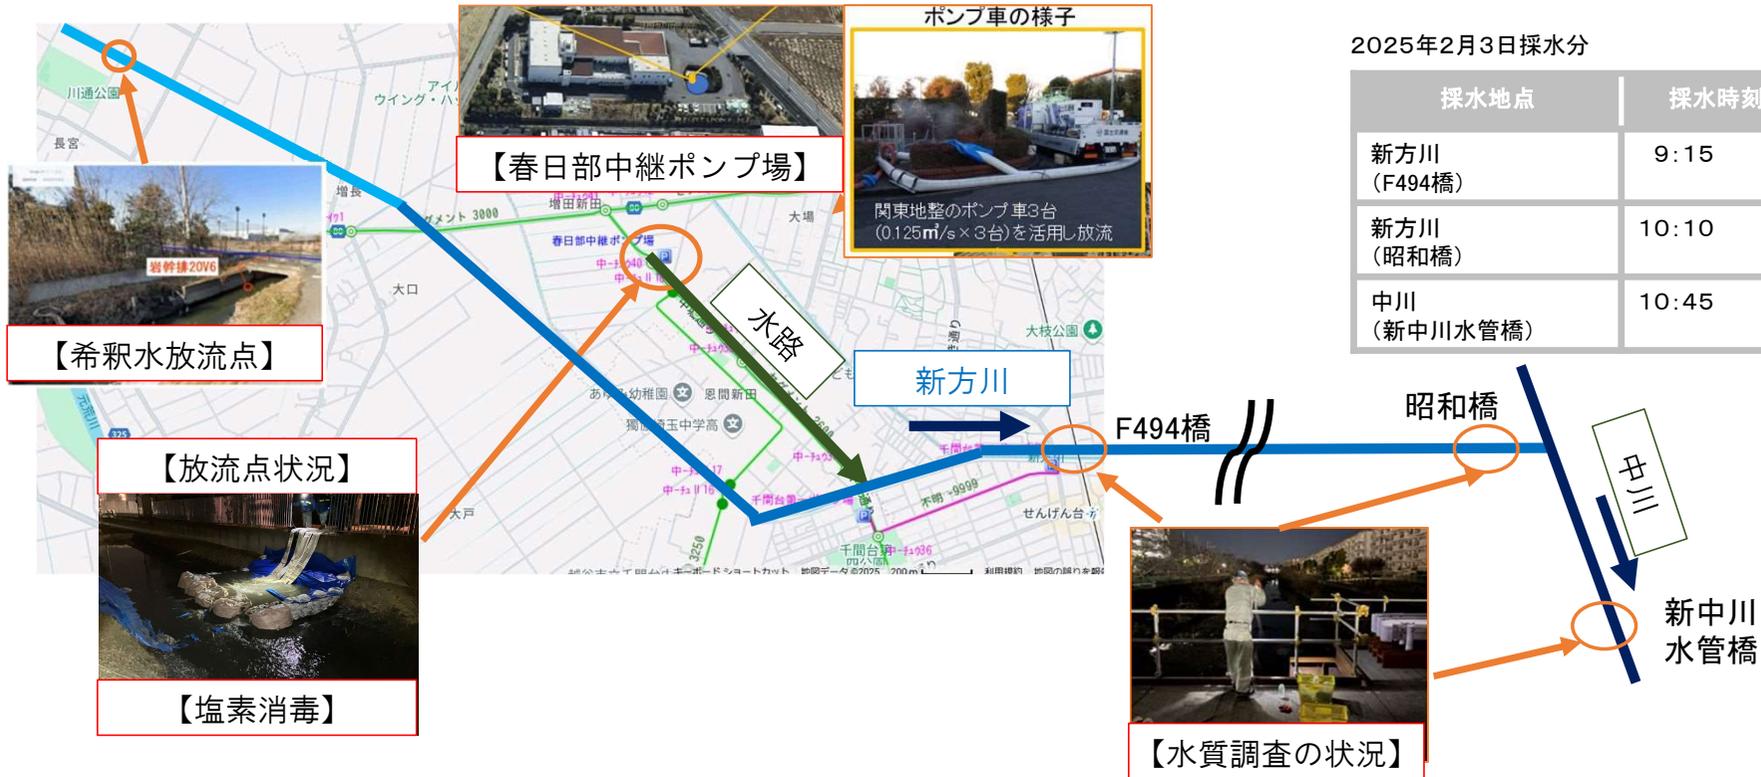
【 下水道の汚水の河川への緊急放流の状況について 】

- ・八潮市で発生した下水道管破損に関し、人命救助を優先して道路陥没現場への汚水の流量を極力減らすために、1月29日23時から、下水道の汚水を春日部中継ポンプ場より近傍の水路、新方川を經由して中川に緊急的に放流を実施
- ・放流にあたっては、国土交通省より排水ポンプ車の派遣等、協力を得ている
- ・1月31日15時より、汚水の放流による影響を少しでも減らすべく、新方川上流水路に希釈水の放流を実施
- ・2月1日19時、放流点に塩素混和槽を設置し、効率的な塩素混合を実施

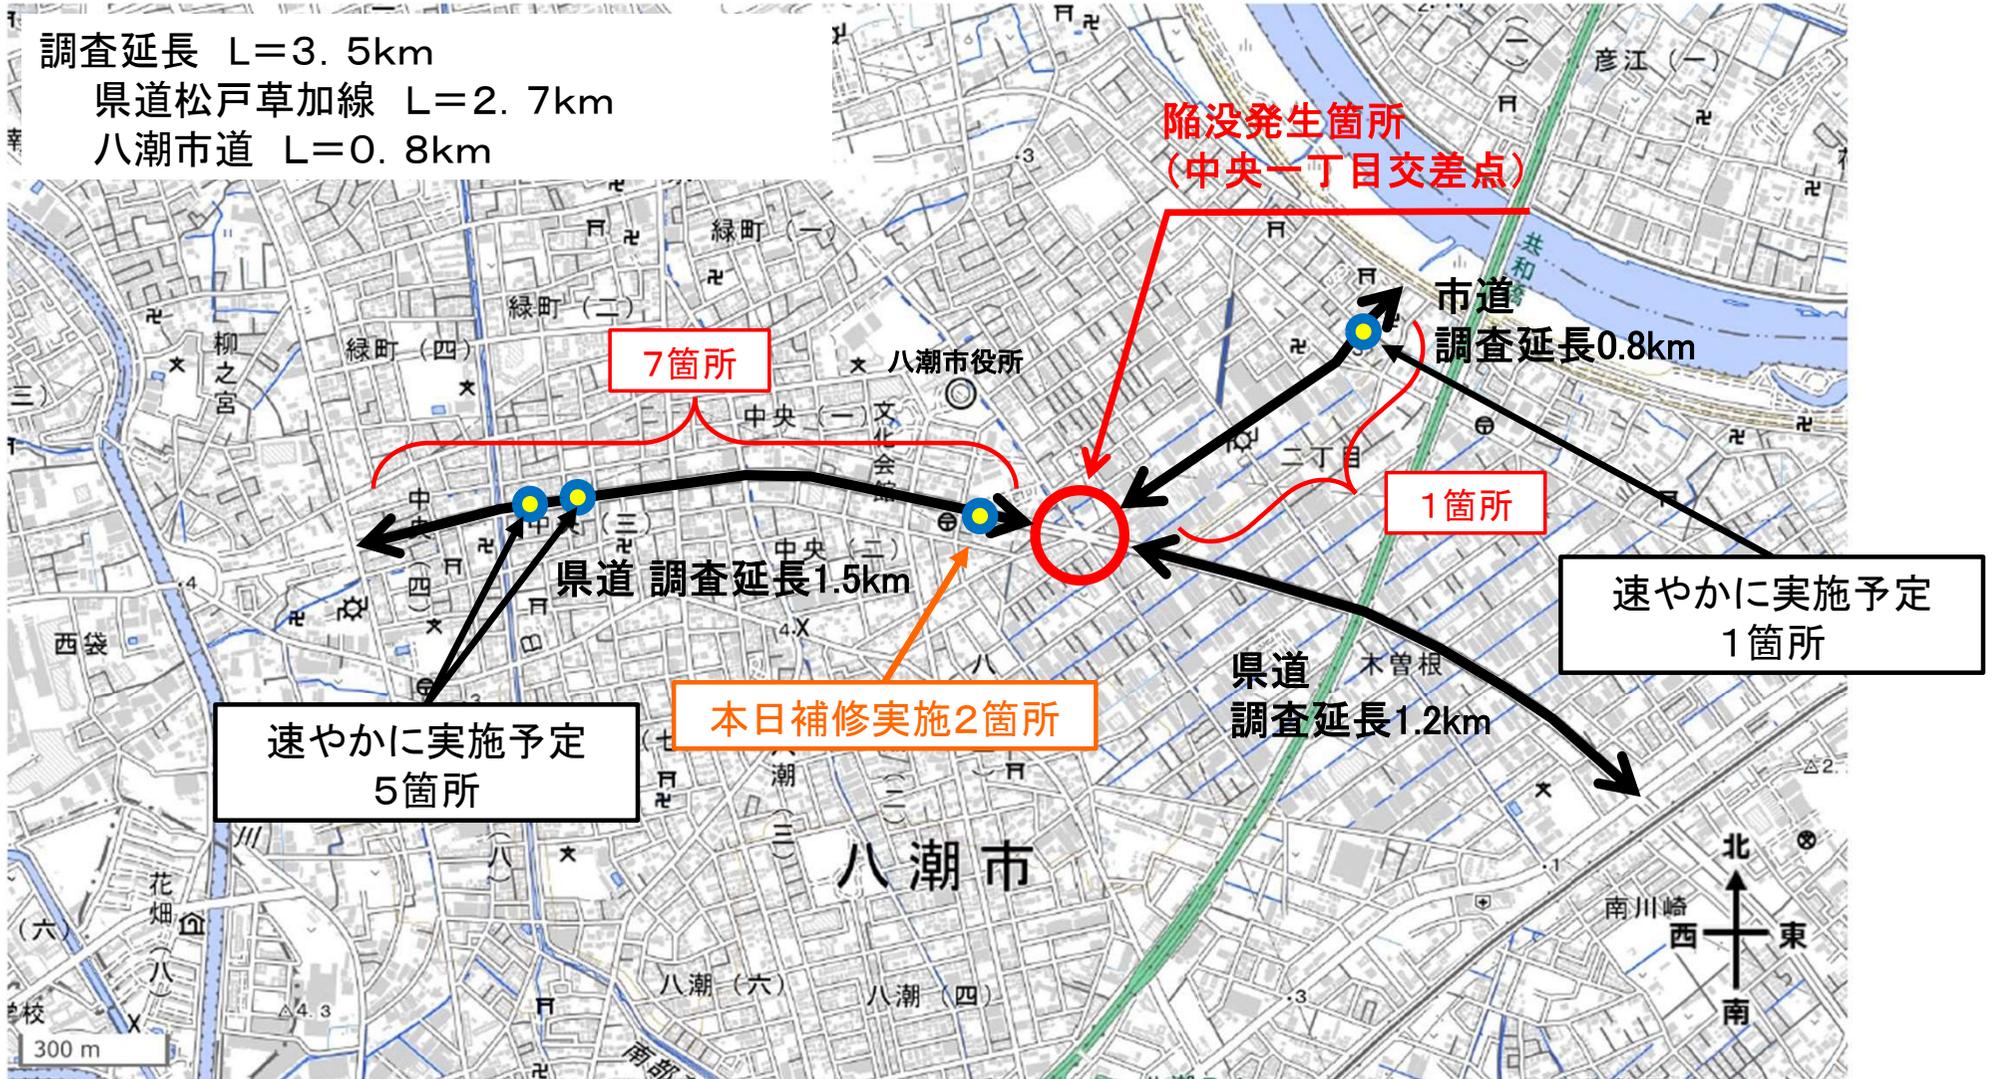
路面下空洞調査位置図 (詳細調査結果)

- 道路陥没の危険のある緊急性の高い空洞は認められませんでした。
- なお、緊急性の低い小規模な空洞が8箇所確認されました。

- 小規模な空洞8箇所のうち、陥没発生箇所に近い2箇所については、本日から空洞を解消する補修工事を実施しています。
- 残り6箇所につきましても、速やかに補修工事を実施してまいります。
