## 道路陥没事故に関する説明会 次第

## 流域下水道管の破損に起因する道路陥没事故概要

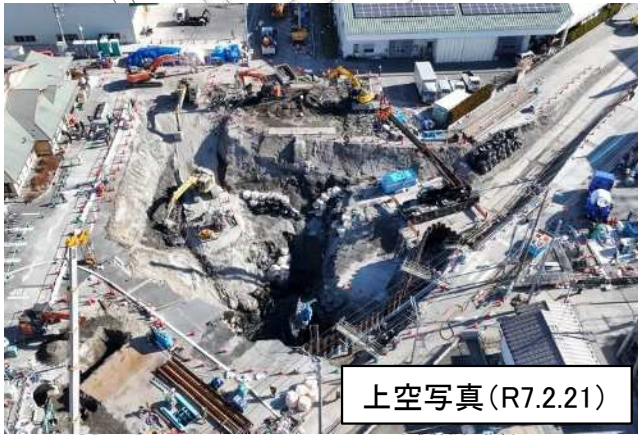
# 道路陥没平面図

■ 施工済

- 陥没箇所周囲の地盤改良等の対策工事が完了、避難区域を2月19日(水)9時に解除

- 国土技術政策総合研究所、日本下水道事業団、日本建設業連合会、埼玉県建設業協会の協力をいただき、今後の復旧方針について検討中。がれきの撤去、スロープの復旧・強化、鋼矢板の設置等を実施中。
- 土木の措置によりキャビンへのアクセスを行うことを決定。一旦バイパスとなる下水道管の設置により下水を迂回させつつ、キャビンに向けて掘削を進める方針

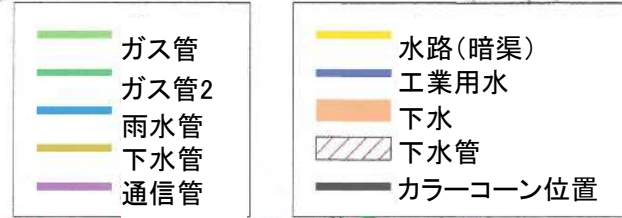
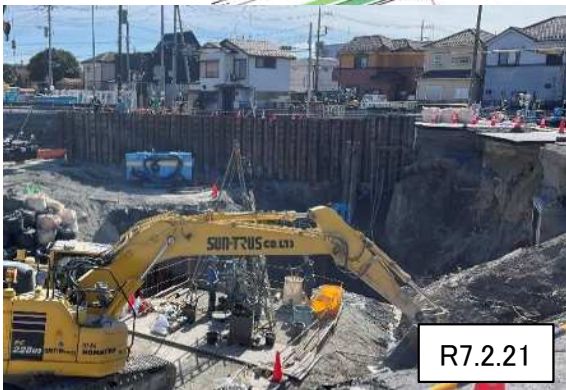
R7.2.21

上空写真(R7.2.21)
