## 公立小中学校の木質化事例

<b>学校名</b>	草加市立栄小学校	
<b>木質化の実施方法</b>	平成24年度・平成25年度学校施設環境改善交付金 (危険改築・不適格改築)	
<b>所在地</b>	〒340-0041 草加市松原一丁目3番2号	
<b>児童生徒数</b>	653名(平成25年5月1日時点)	
<b>施設 の 概 要</b>	<b>建物区分</b>	校舎
	<b>規模(構造・階数・延床面積)</b>	RC造3階建て(一部4階建て) 11,164.32㎡
	<b>施設の特徴</b>	<ul style="list-style-type: none"> <li>・使用している木材の概要(使用樹種や部材) 床フローリング:カバ 造作材:タモ集成材 家具類:埼玉県産ヒノキ燻煙乾燥材</li> <li>・活用した財源や支援制度 学校施設環境改善交付金(危険改築、不適格改築等) 公立学校施設整備費国庫負担金(小校、小屋) 地方債</li> <li>・設置者や利用者の声 床や家具の一部に木材を使用することで、安らぎと 温もりのある健康的で快適な教育環境としました。</li> </ul>
<b>工事 の 概 要</b>	<b>設計・工事期間</b>	基本設計:平成21年9月~平成22年3月 実施設計:平成23年5月~平成24年3月 工 事:平成24年9月~平成25年12月
	<b>工事費</b>	工事費(建築・電気・機械) 2,919,525千円
	<b>木材使用量</b>	約144㎡

## 施設の概要（写真）

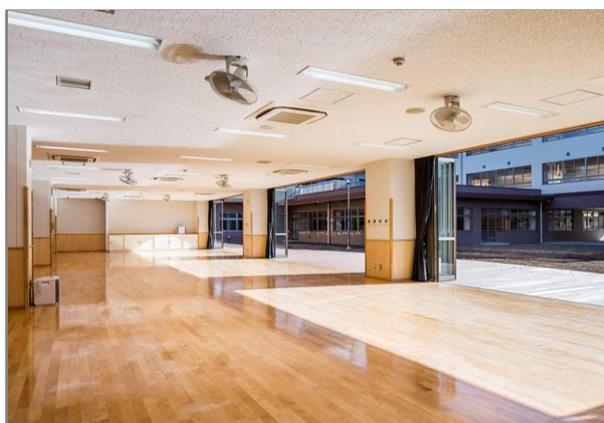
写真③ 新校舎内観（多目的ホール）  
昇降口の正面に、木仕上げの多目的ホール  
を配置。

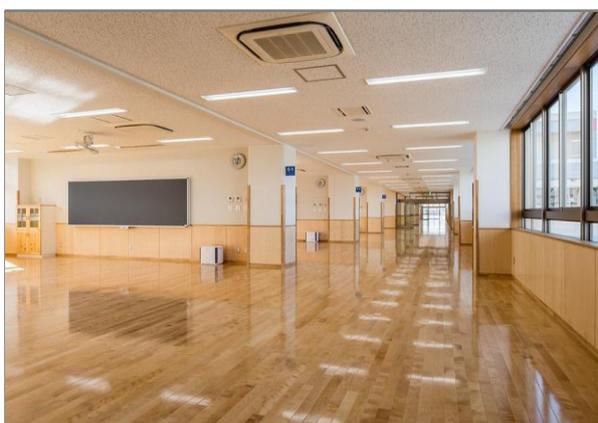
写真④ 新校舎内観（普通教室）  
オープンスペースとした普通教室の床・腰壁等に  
木材を使用。また、ロッカー等の家具に埼玉県産ヒ  
ノキ燻煙乾燥材を使用。

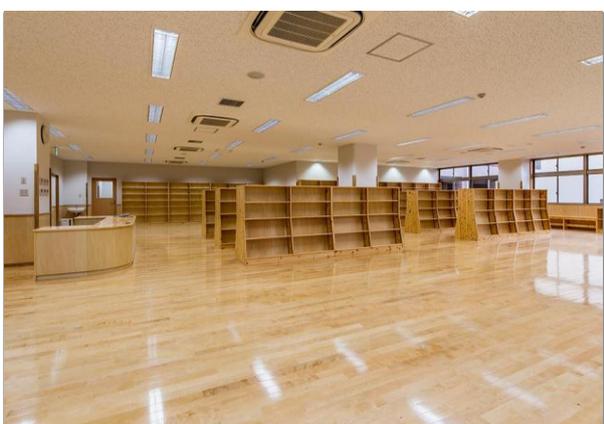
写真⑤ 新校舎内観（図書室）  
床・腰壁に木材を使用し、書架・カウンターに埼  
玉県産ヒノキ燻煙乾燥材を使用。
