事後評価概要

事業名	農地防災事業(ため池等)	地区名	篠の池 <small>しのいけ</small>
事業箇所	本庄市	事業実施機関	大里農林振興センター
総事業費	1億7112万円	事業期間	平成27年度～平成30年度
事業の概要	<p>篠の池は大正時代に築造され、100年以上が経過した老朽ため池である。堤体上流側で断面変形が生じ、基礎部からの漏水と洪水吐の能力不足から危険な状態であり、災害時の被害は甚大なものと想定される。また取水施設は老朽化により、階段部が沈下・傾斜している状況で維持管理面でも危険な状況となっていた。</p> <p>このため、災害を未然に防止し、被害を最小限に食い止め、農業経営の安定を図るために堤体、洪水吐、取水口の改修を行うものである。</p> <p>事業内容</p> <ul style="list-style-type: none"> ・堤体改修 L = 70 m ・洪水吐改修 1箇所 ・取水設備改修 1箇所 		
事業効果	事業実施前と現在での比較		
	実施前	現在	
堤体工	堤体からの漏水量が許容限界を超えており、パイピング等の発生する可能性が高かった。また、堤体の安全率も基準値を満たしておらず、浸食による堤体断面形の変状や余裕高不足もあり、危険な状態であった。	堤体の改修により漏水はなくなり、堤体断面の変状と余裕高不足は解消され、安全率も基準値を満たした。	
洪水吐	流下能力が不足しており、老朽化によるコンクリートの破損、護岸部の空洞化が進み危険な状態となっていた。	改修により現在の基準を満たす構造物となり、流下能力が確保された。	
取水設備工	木製のため池栓であるが、施設の老朽化が進み、土砂閉塞、破損等で使用できない状態であった。緊急対策としてサイホン式取水施設を仮設していた。	改修により安定した取水が可能となり、取水形式をスライドゲート方式にしたことで操作が簡単となった。また、斜樋取水孔と兼ねた緊急放流工を設けることで緊急時の水位の調整が可能になった。

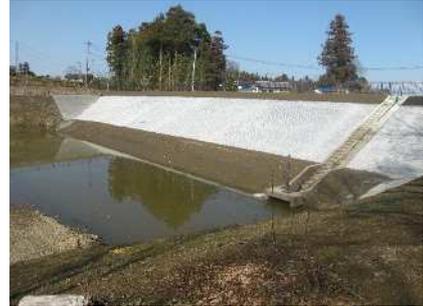
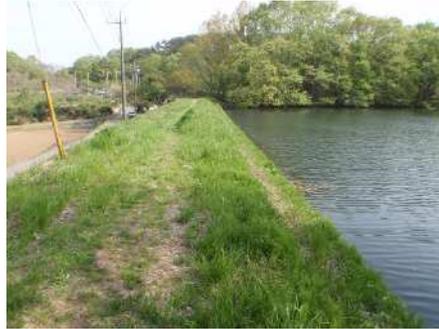
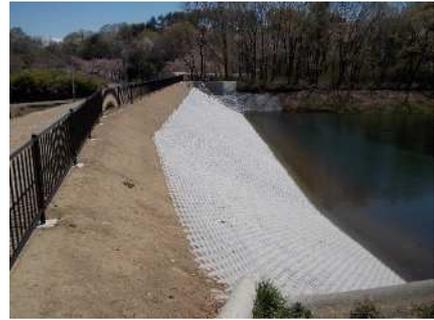
事業後(H30)

堤体及び洪水吐、取水施設の一体的な施設改修を行い、基準値以下であった堤体の安全率及び断面不足、余裕高不足と洪水吐の流下能力不足を解消し、防災減災が図られた。また、安定した用水量が確保され、安全な取水が可能となった。
