水辺再生100プラン

7 荒川／秩父市金室町

事業概要

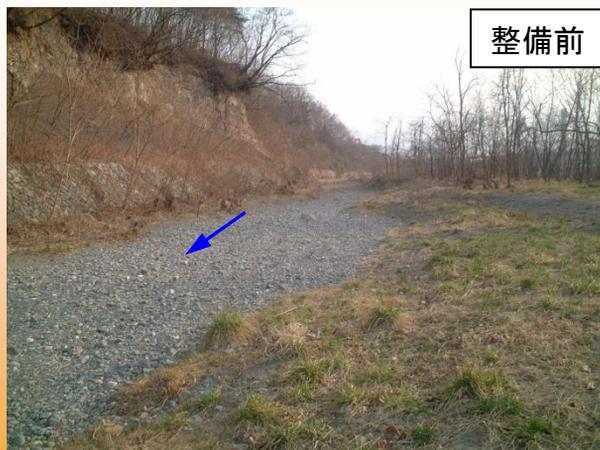
整備前

水が枯れてしまい、川に親しむことができない(H21.12撮影)

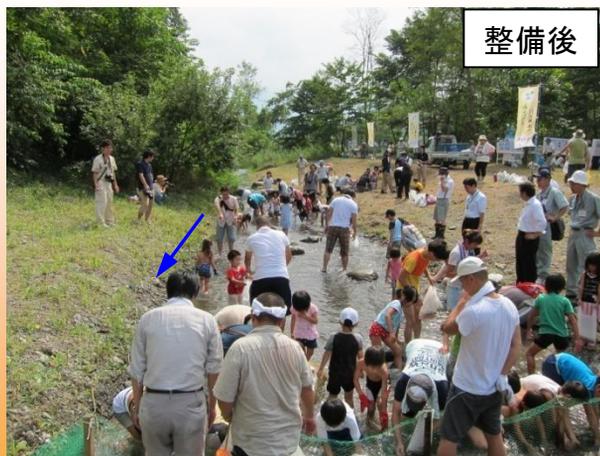
整備後

せせらぎが整備され、川を身近に感じられるようになった(H22.7撮影)

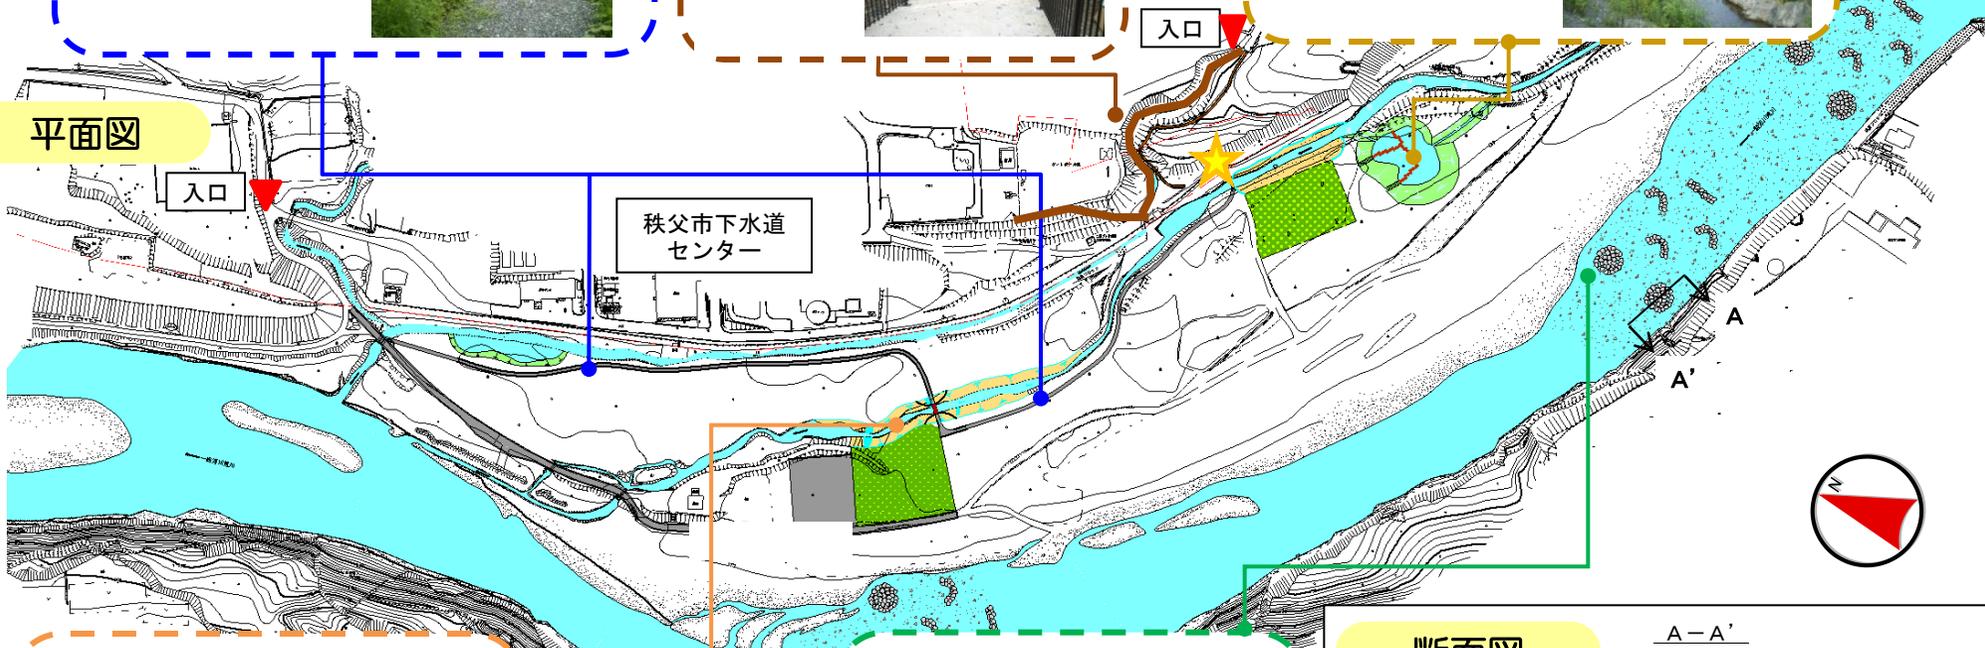
平面図

遊歩道

河原を歩き易くし、緑や水の流れが感じられるようになりました。

アクセス歩道

地域の皆さんが徒歩で安全に河原へ行けるようにしました。

環境学習池

生物や植物とふれあえる自然学習の場として活用していただけます。

せせらぎ水路

水深を浅くすることで、子供が安心して水とふれあえる環境を創出しました。

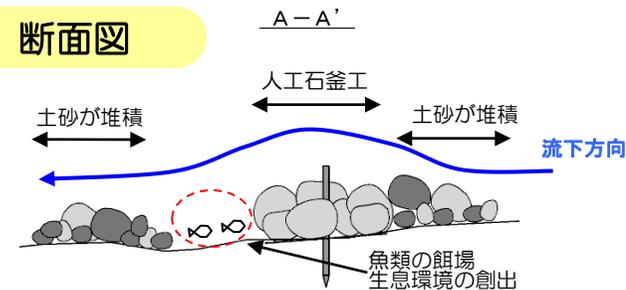
断面図

人工石釜工

大きな石を並べて土砂を堆積しやすくし、魚類の生息場をつくりました。
