19 灯油入りポリ容器を運搬中、ポリ容器が転倒して灯油が流出した事故

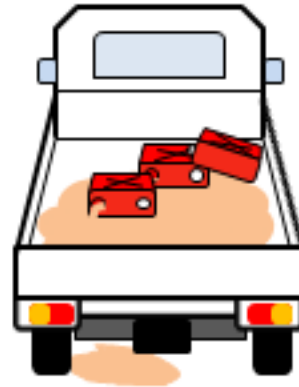
灯油入りポリ容器（20リットル容器3個）を軽貨物自動車荷台に積載して走行していたところ、ポリ容器が転倒し、荷台及び路上に灯油約60リットルが流出した。

ポリ容器が車体に固定されておらず、かつ、ポリ容器の蓋の締め付けが不十分であったため、走行中の振動等によりポリ容器が転倒し蓋が外れて灯油が流出した。

- ・ 危険物運搬容器（ポリ容器）をロープ等で車体に固定する。
- ・ 危険物運搬容器（ポリ容器）の蓋を確実に閉める。
- ・ 従業員に対する保安教育を徹底する。
