## 5 給油取扱所において車両が固定給油設備に衝突した事故

給油取扱所

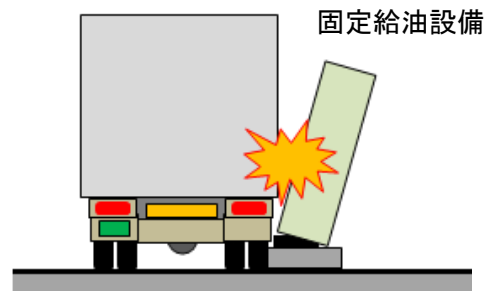
給油取扱所において、4トントラックが固定給油設備に衝突し、固定給油設備1台を破損させた。

トラックの運転手が運転操作を誤った。

- ・ 従業員による車両誘導を的確に行う。
- ・ 事故発生時には、応急の措置を講じるとともに、直ちに消防機関へ通報する。
- ・ 従業員に対する保安教育・訓練を徹底する。
