平成27年度湧水保全に係る調査 ～秩父地域～

平成27年度 秩父地域における湧水地調査報告書

平成29年2月
埼玉県環境部 水環境課

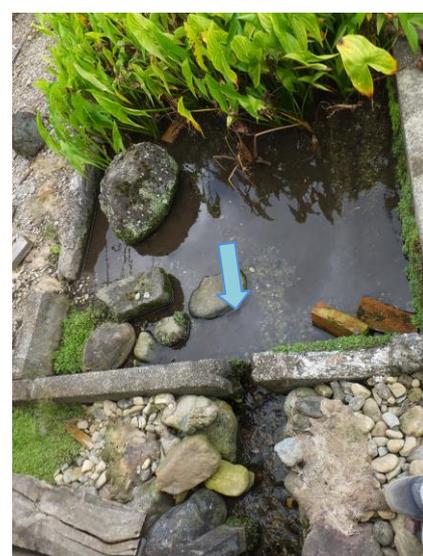
湧水は池に
流れた後、
水路を通り
暗渠に流れる

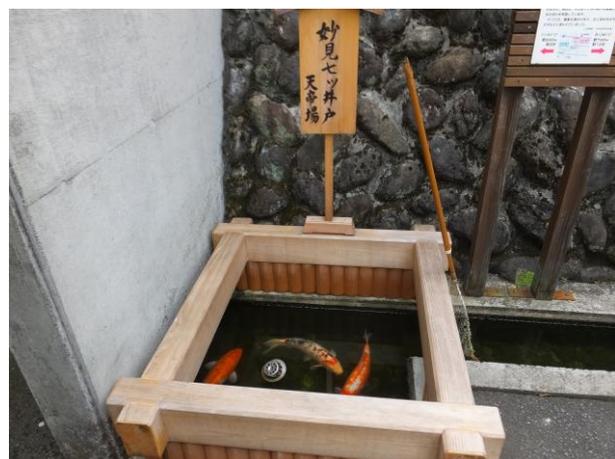
堀の中では鯉が飼われている

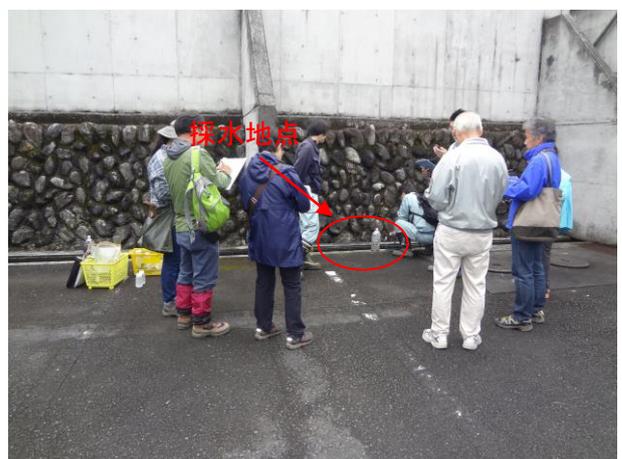
水路で採水を行った

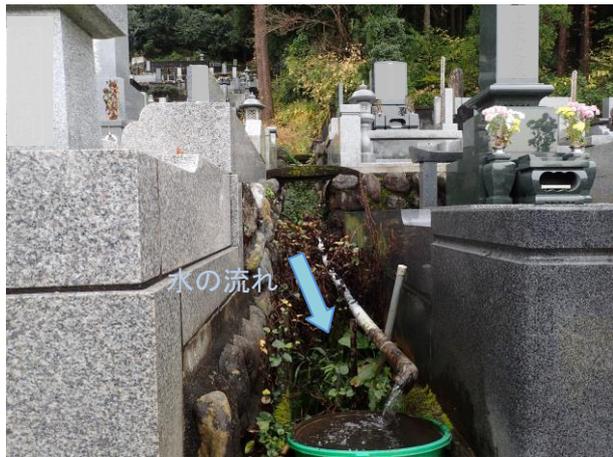
墓石の間を配管が通っている

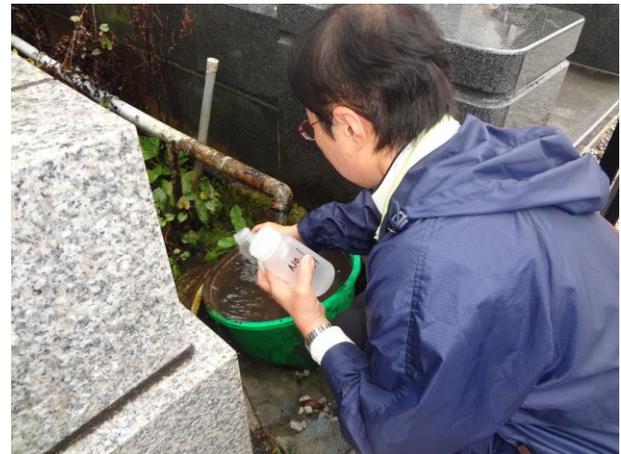
配管出口で採水を行った

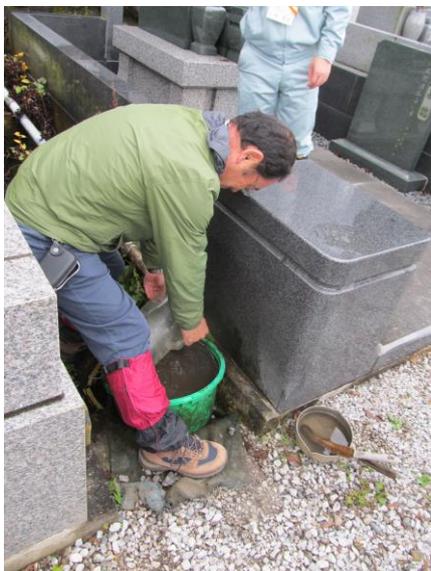
配管出口
で水量の
測定を行
った

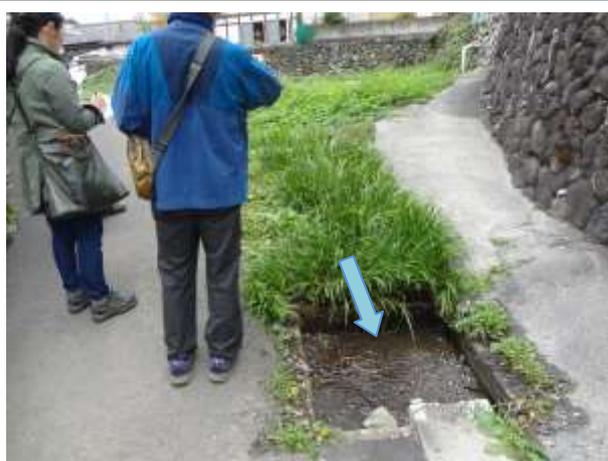
木製の板を外すと、湧水が流れているのを確認できる

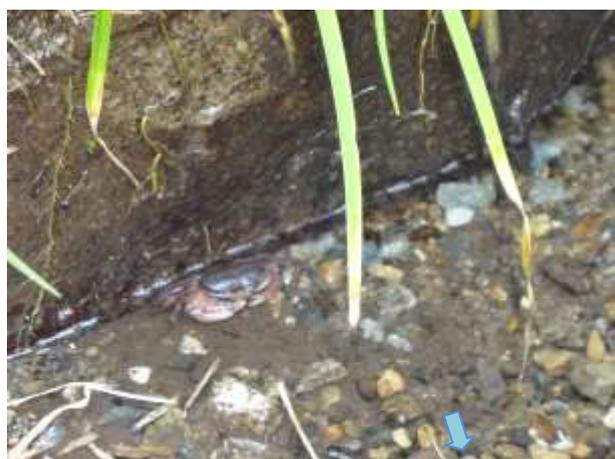
サワガニの生息を確認

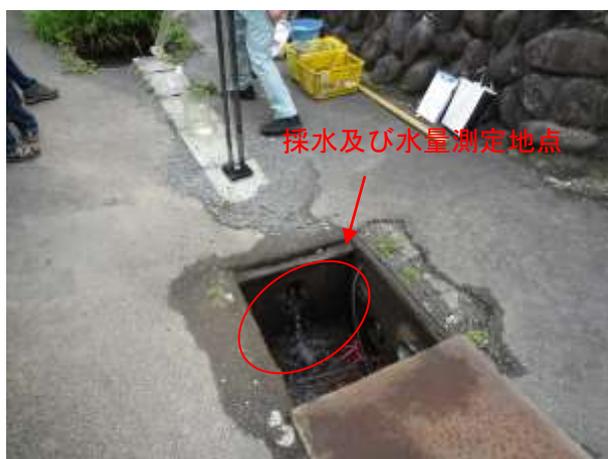
コンクリート鉄蓋を外したところで、採水及び水量の測定を行った

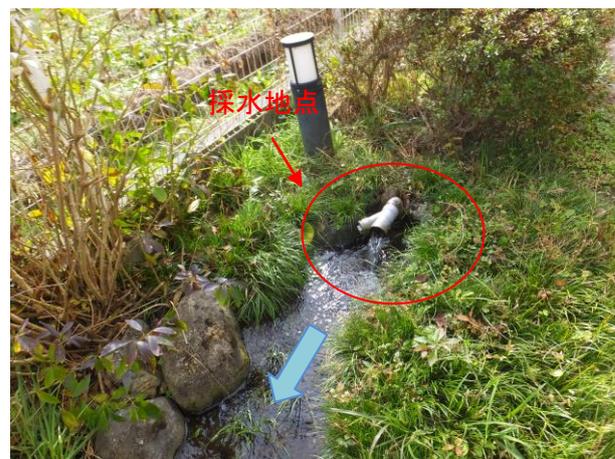
ポンプアップして地表に出た地点にて採水を行った

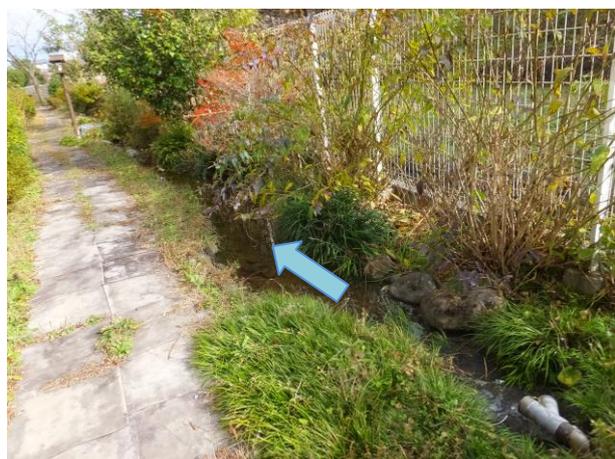
くみ上げた地下水は30m程の小川となつて流れている

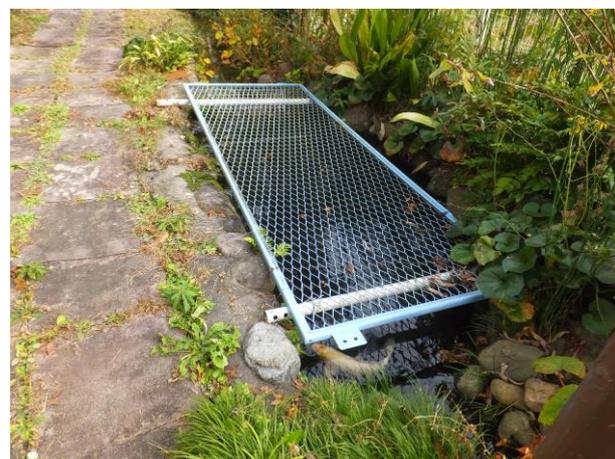
小川の途中には池が作られており、鯉が飼われている

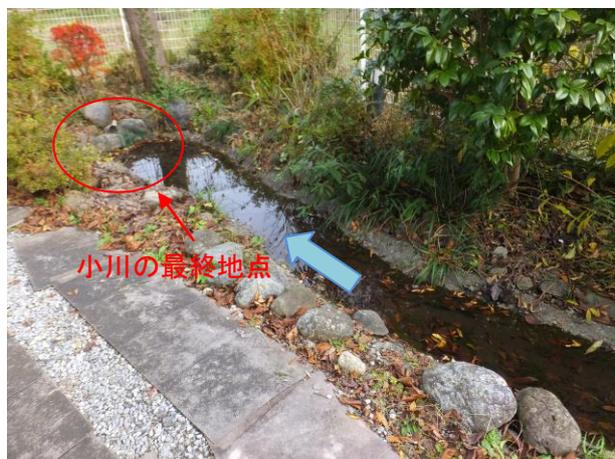
地下水は暗渠に流れる

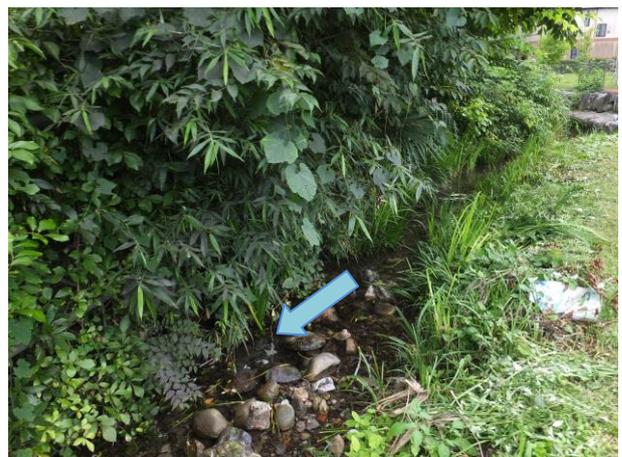
湧水は小川となって下流へ流れる

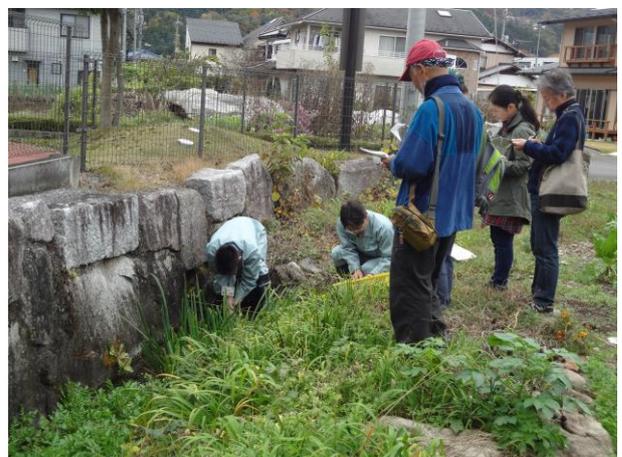
小川の途中で水量 (②) を測定した

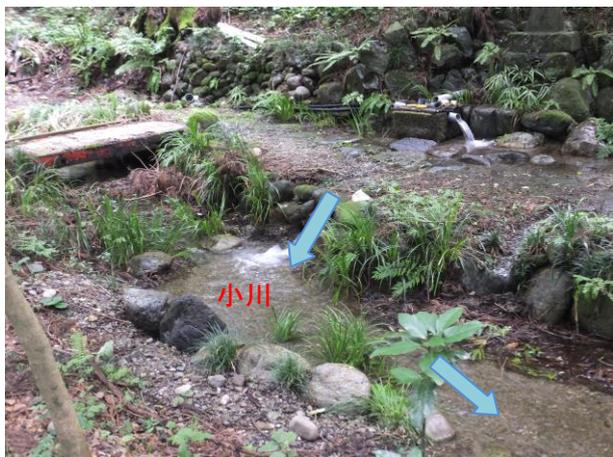
湧水は小川へと流れ込む

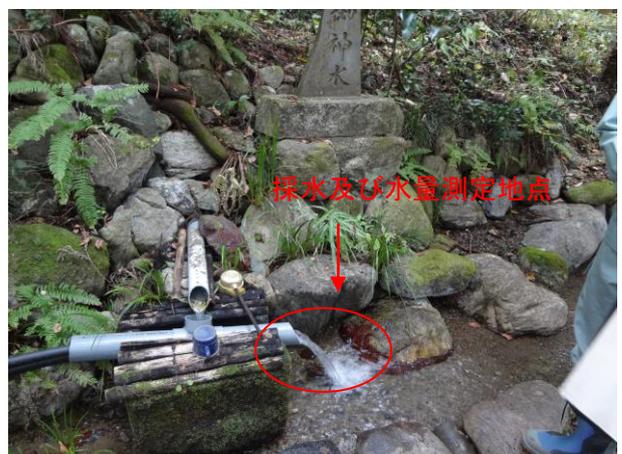
塩ビパイプ先から採水及び水量の測定を行った

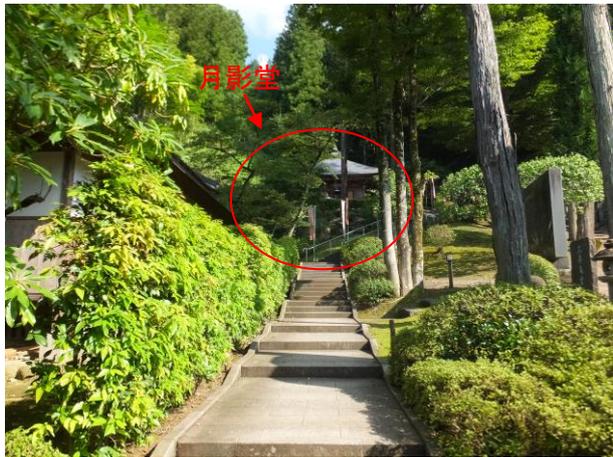
階段を登っていくと月影堂があり、その裏から湧出している

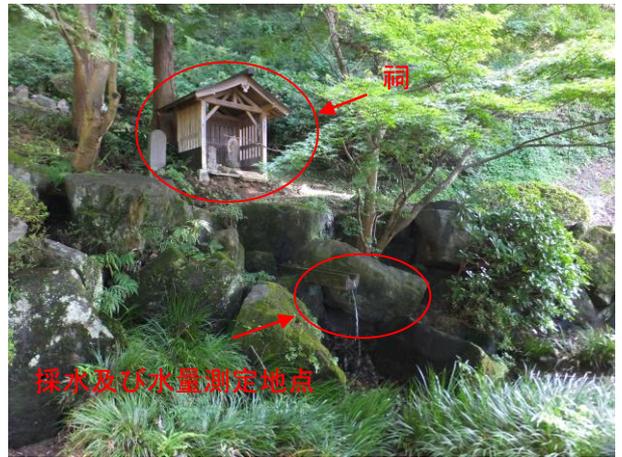
集水路から採水及び水量の測定を行った

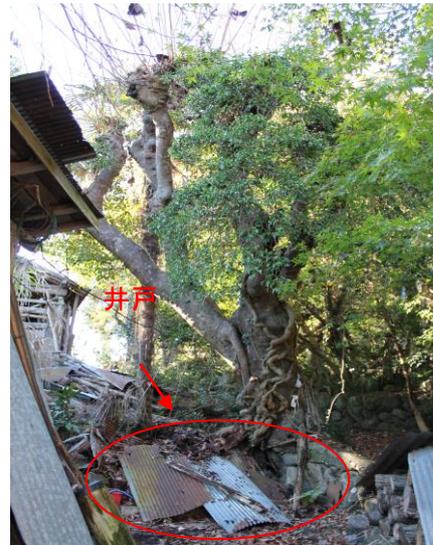
ケヤキの根元に井戸がある

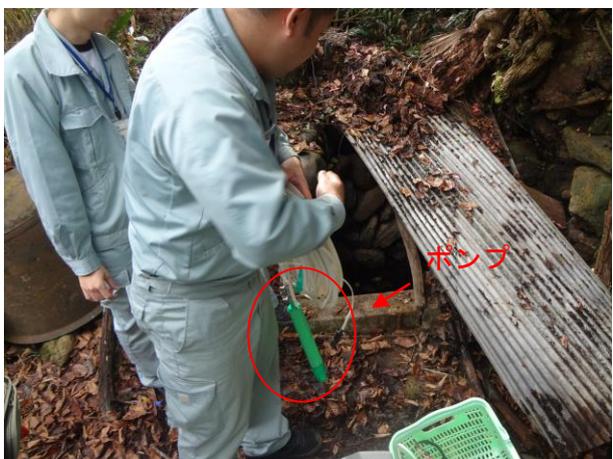
採水はポンプを用いて行った
水量の測定はできなかった

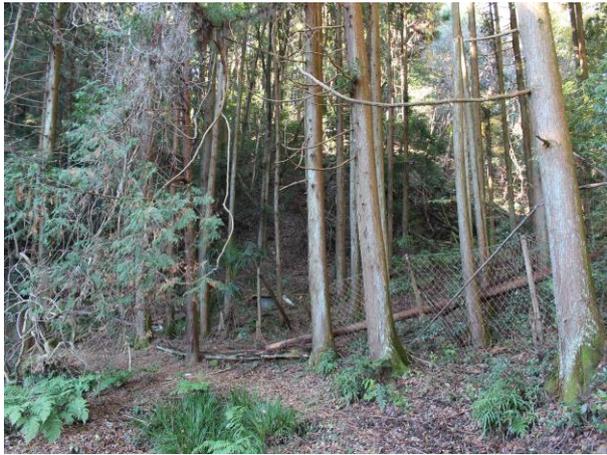
山林を登っていく

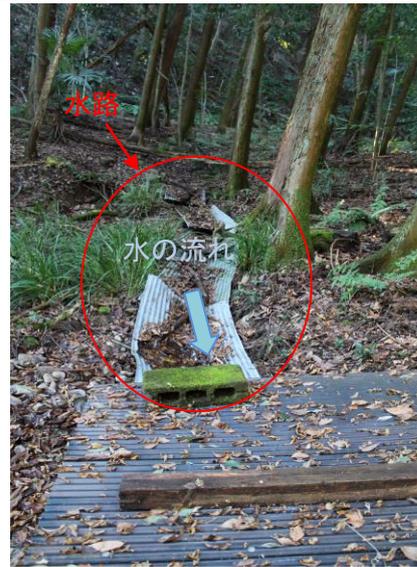
湧水は、水路を流れて手前の井戸に溜められる
水路には落葉対策のためのトタンがかけられている

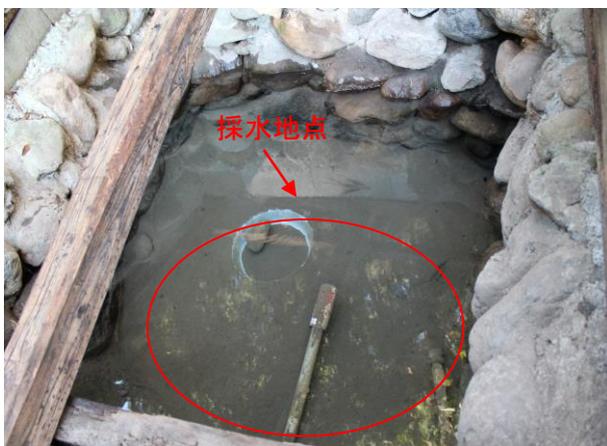
井戸の中から採水した
水量の測定はできなかった

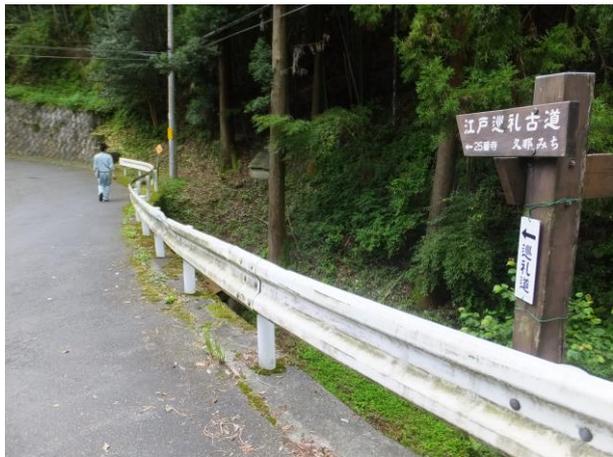
県道 209 号から江戸巡礼古道に入った地点に湧水はある

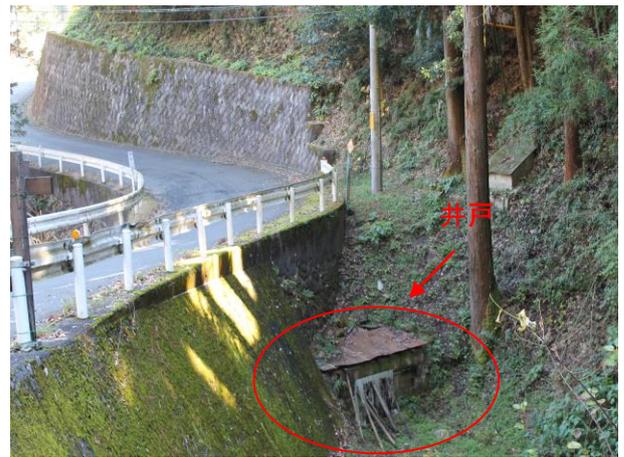
井戸は道路と山の斜面に挟まれている

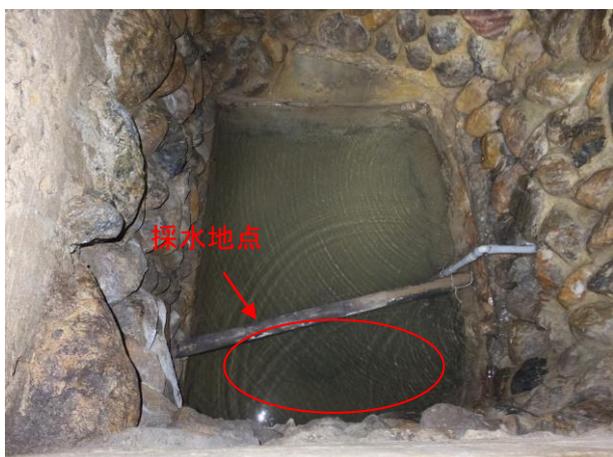
ポンプを用いて採水した
水量の測定はできなかった
